MUZEUUM HISTORYCZNE W BIELSKU - BIAŁEJ

WILLA JULIANA FAŁATA W BYSTREJ

BADANIA STRATYGRAFICZNE ORAZ STAN ZACHOWANIA

ELEWACJI.

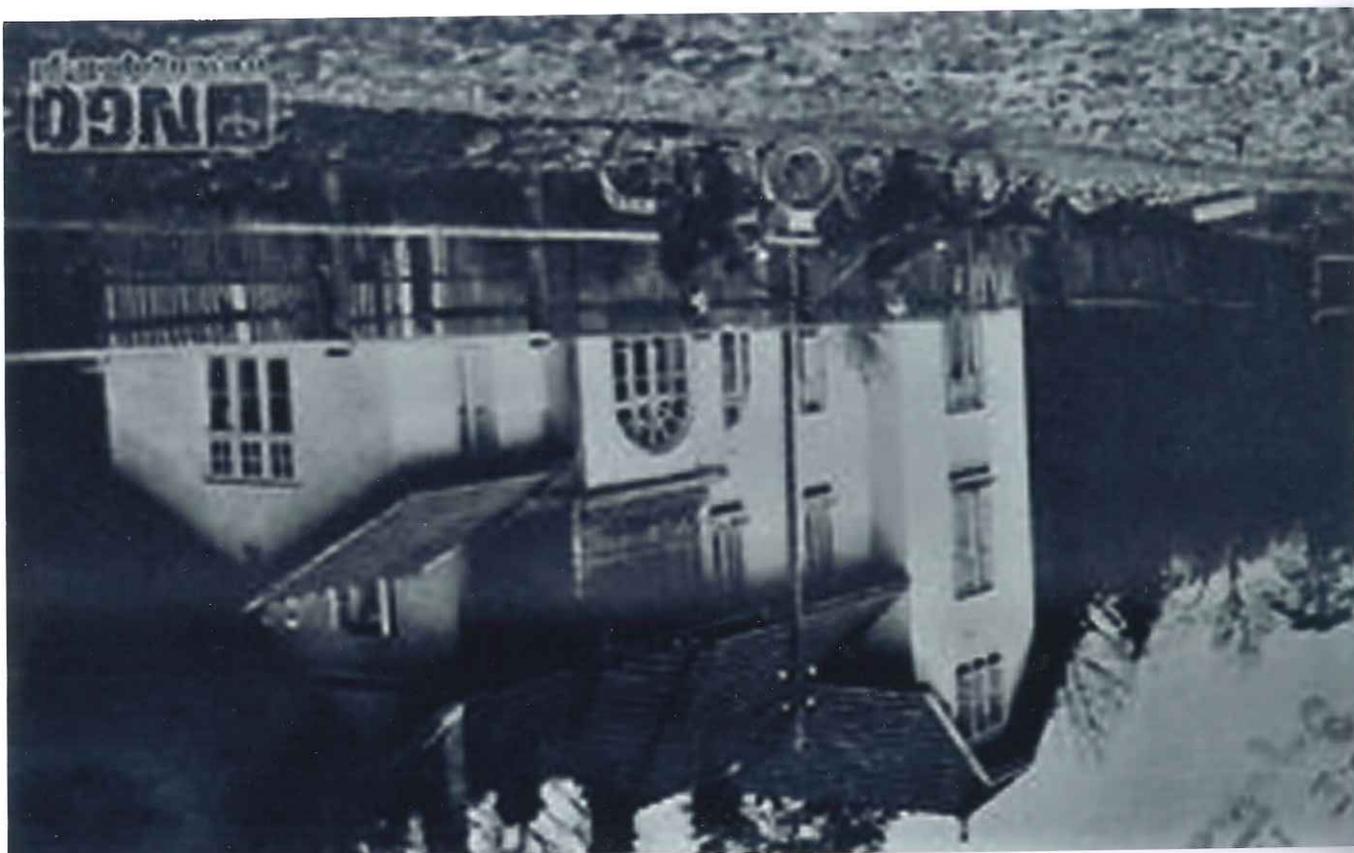
Fot. 1 - Muzeum Historyczne w Bielsku-Białej. Willa Juliana Fałata. Stan ok. 1909 roku oraz po rozbudowie ok. 1913 r. widok od strony południowo-wschodniej. Fot. z zasobów narodowej Biblioteki Cyfrowej.

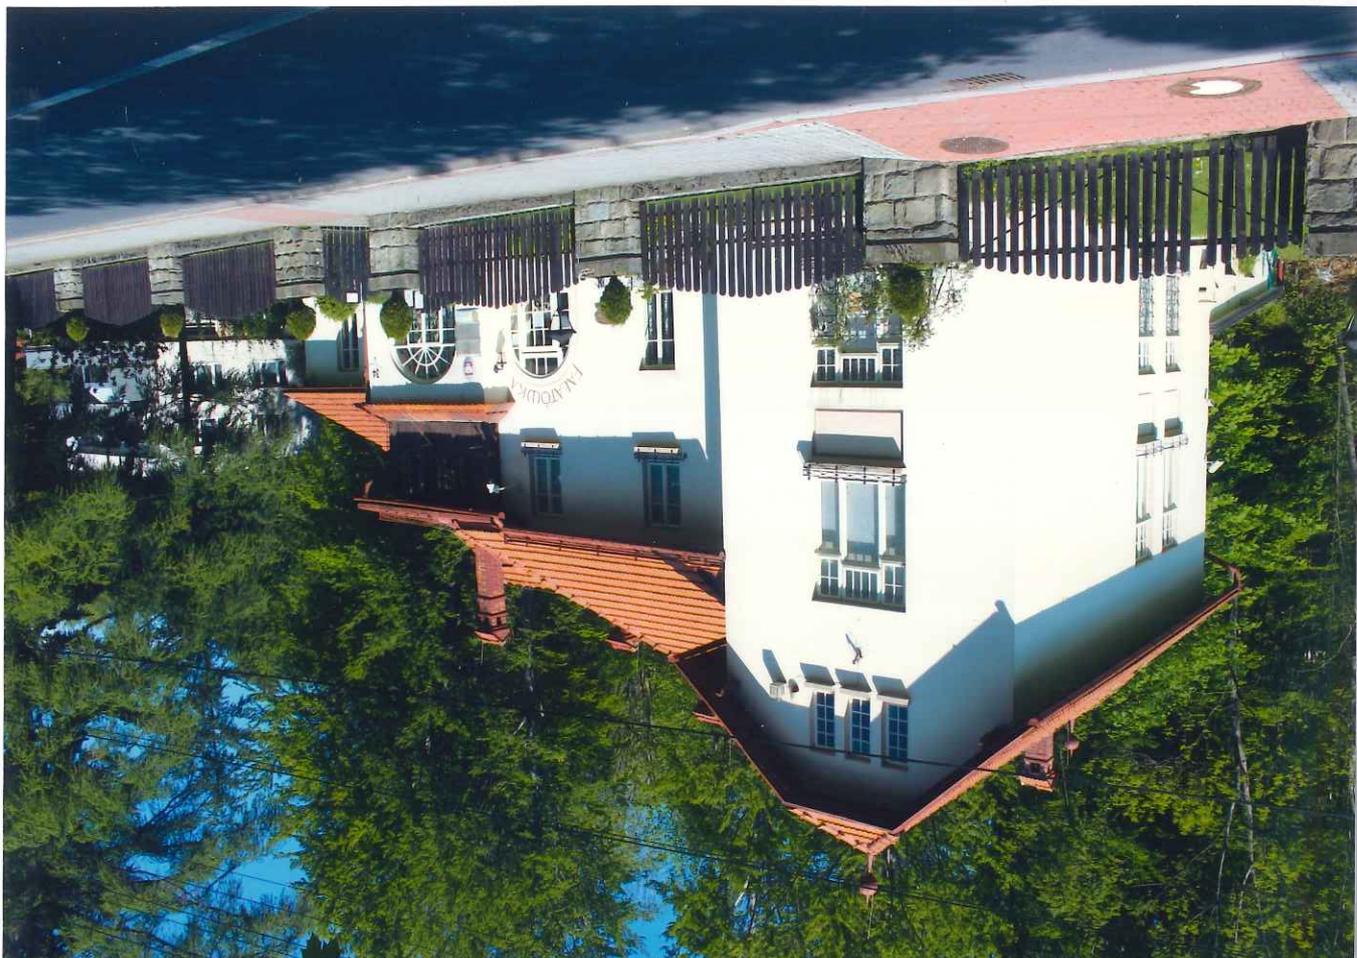
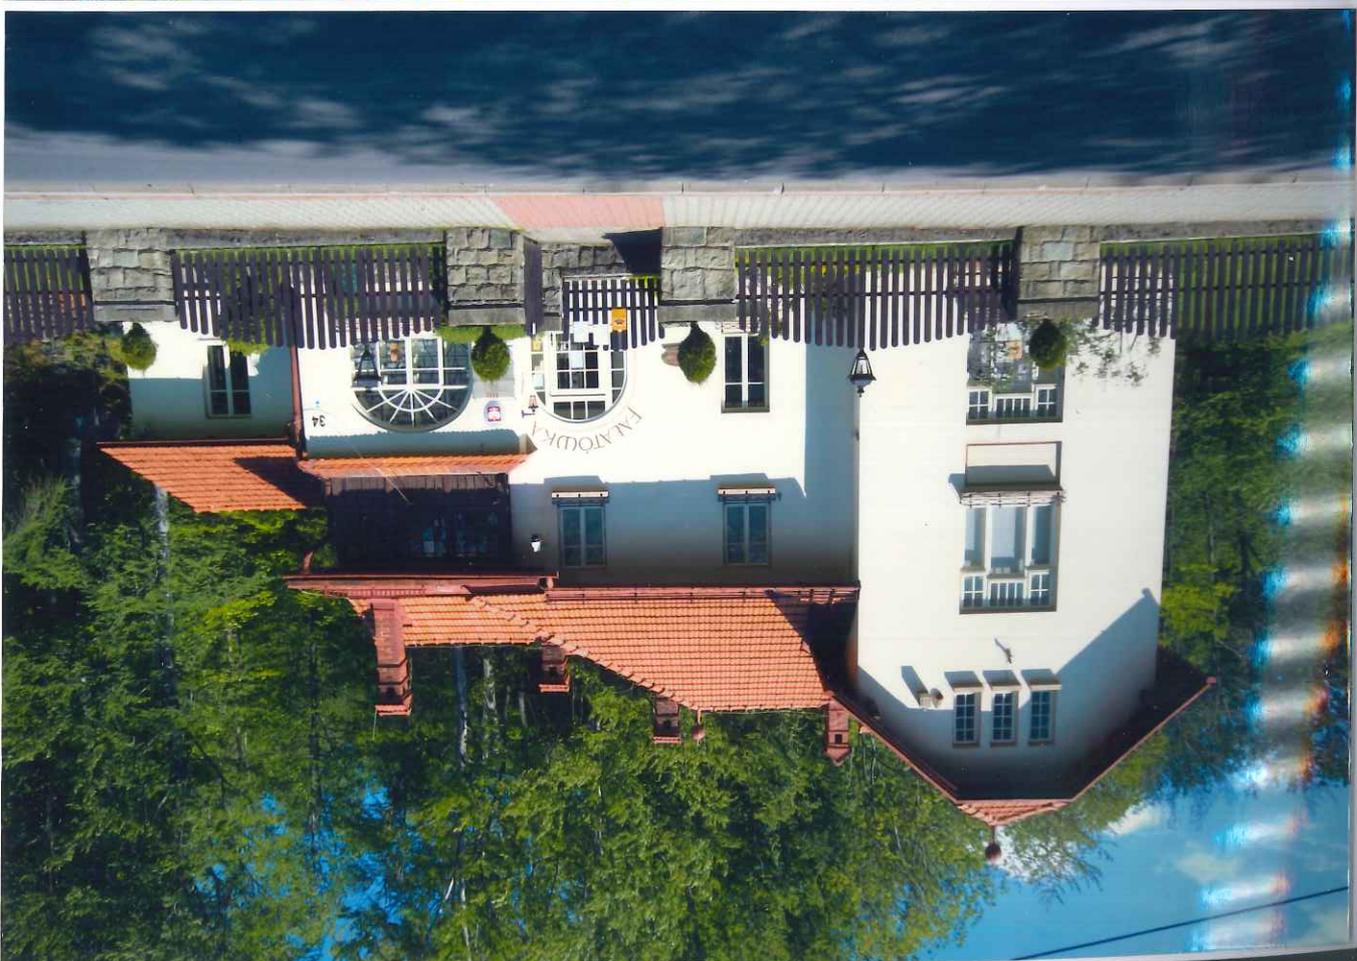
Fot. 2 - Muzeum Historyczne w Bielsku-Białej, Willa Juliana Fatata.  
Widok od strony południowej i południowo-zachodniej.  
Fot. Jan Gałaszek, maj 2020 r.

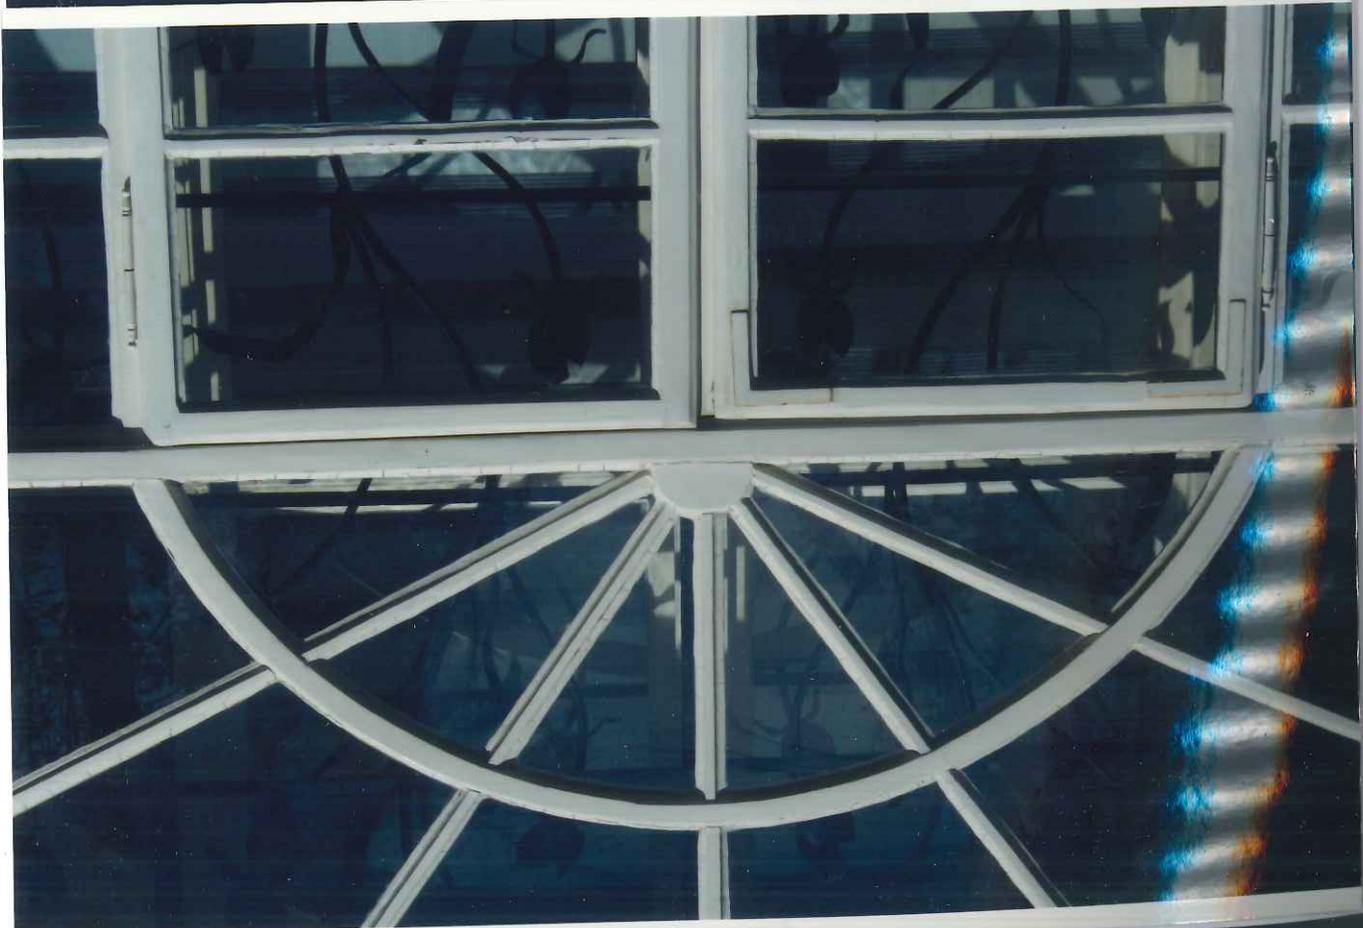
Fot. 3 - Muzeum Historyczne w Bielsku-Białej. Willa Juliana Falata.  
Wejście główne do budynku willi - zachowany pierwotny kształt  
otworu, częściowo stolarka oraz zawiasy szarnierowe w skrzydłach  
drzwiowych.

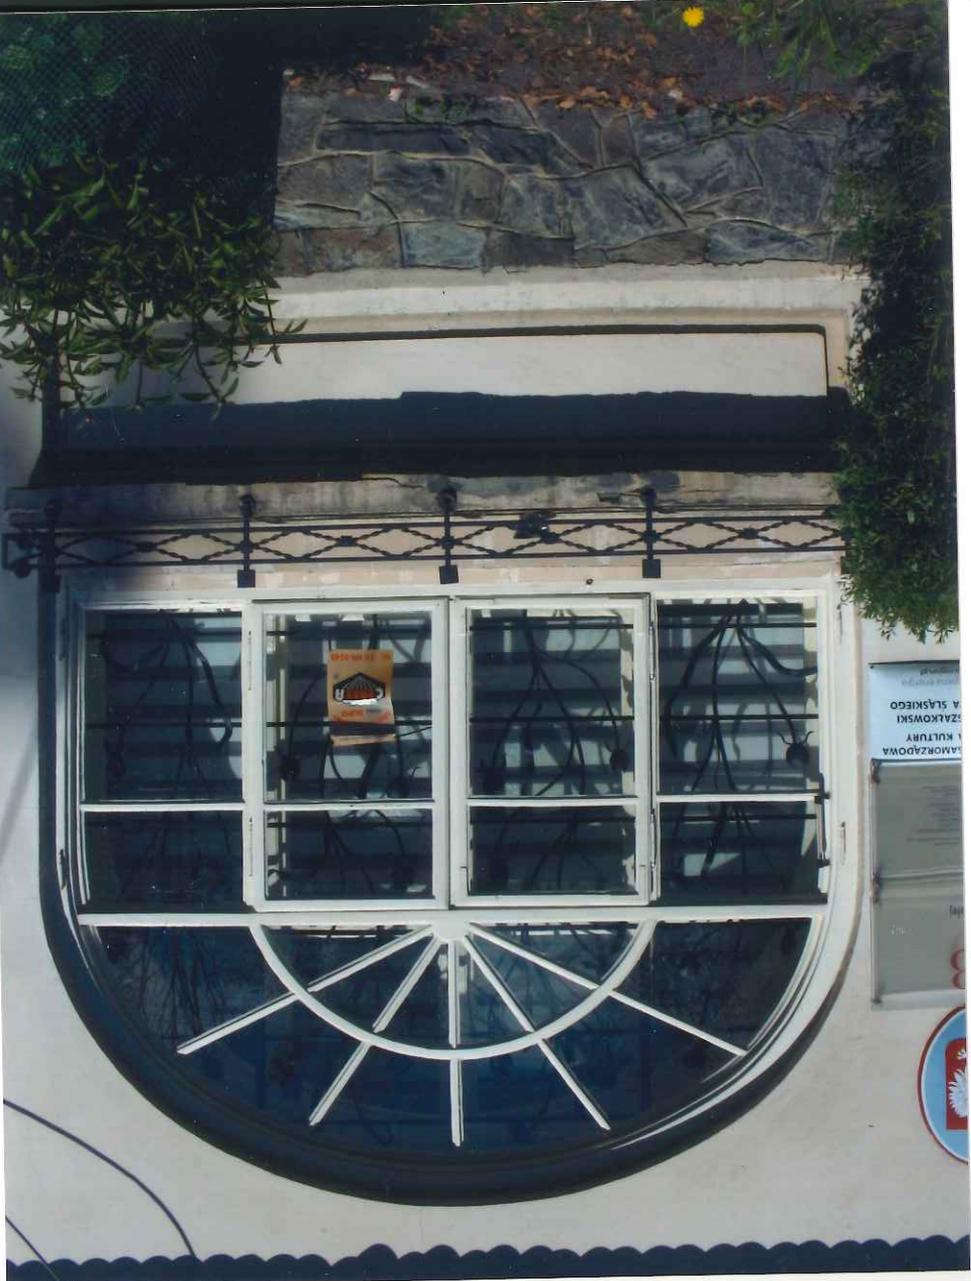
Fot. 4 - Muzeum Historyczne w Bielsku-Białej. Willa Juliana Falata.  
Fasada -okno w pierwotnej części budynku z zachowaną częściowo  
stolarką, zawiasami i lanymi szybami.  
Fot. Jan Galaszek, maj 2020 r.

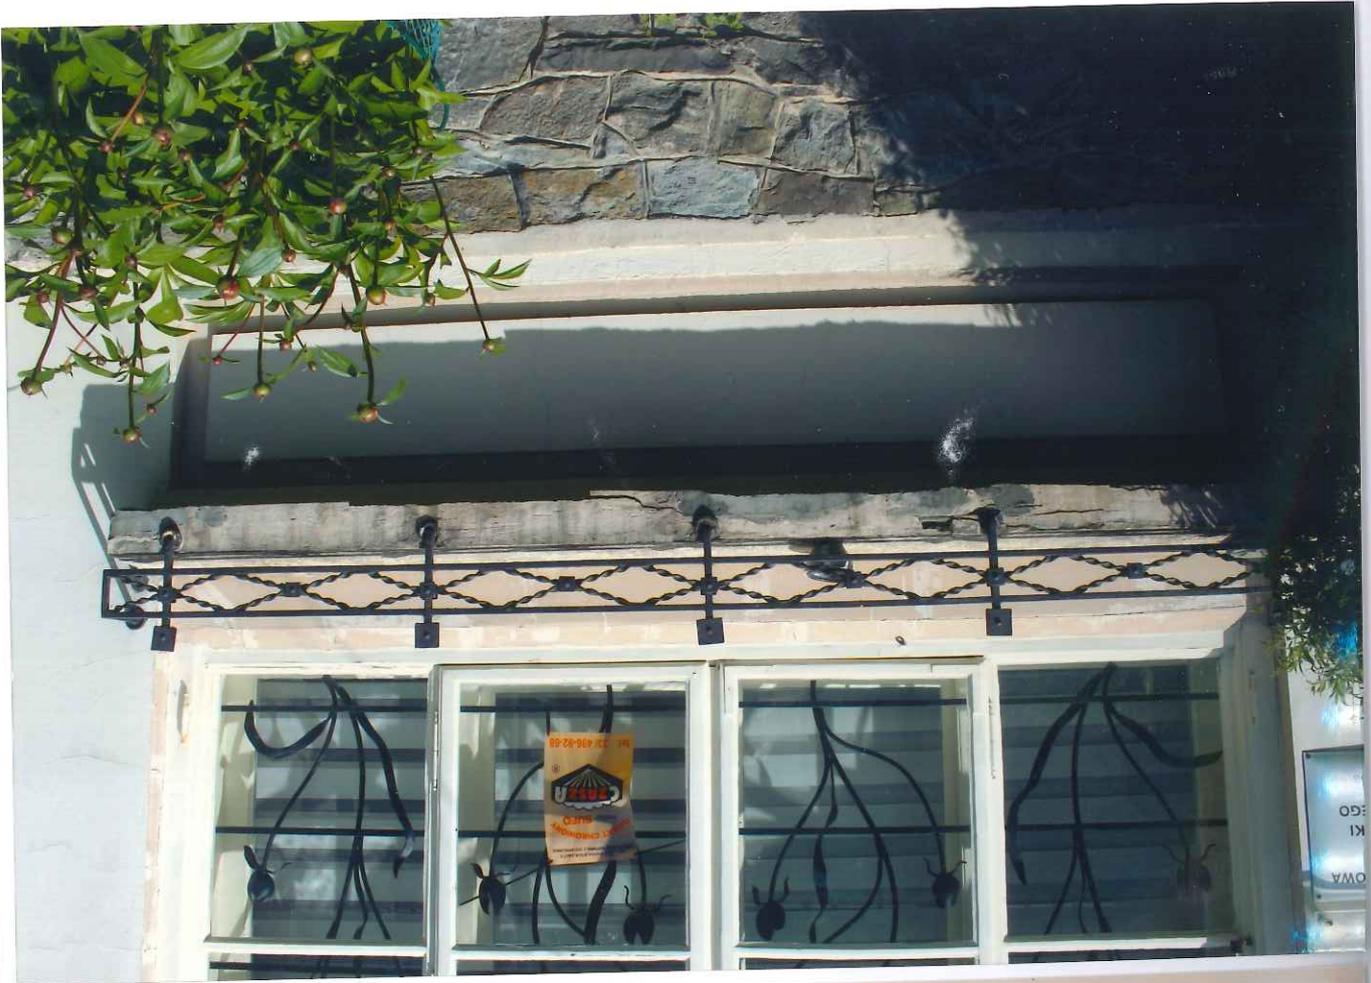
Parapety okienne – betonowe, zbrojone, w większości w bardzo złym stanie technicznym. Beton rozwarstwiony z licznymi ubytkami, zewnętrzną powierzchnią twarą, wewnątrz beton osypuje się, kamienny wypełniacz poluzowany i wykruszony. Liczne cementowe naprawy / fot. 4, 5, 6, 7, 9/.

Fot. 5 - Muzeum Historyczne w Bielsku-Białej. Willa Juliana Fałata.  
Elewacja południowa - stan parapetów okiennych; okno zamknięte łukiem w części  
wschodniej elewacji oraz okno na piętrze w dobudówce powstałej podczas rozbudowy do-  
konanej przez J. Fałata ok. 1913 r.  
Fot. Jan Gałaszek, maj 2020 r.

Obecne betonowe parapety okienne proponuje się usunąć w całości i za- stąpić je parapetami wykonanymi z bloków kamiennych / piaskowiec/ wraz z zamontowaniem oryginalnych metalowych osłon skrzynek kwia- towych.<sup>14</sup>

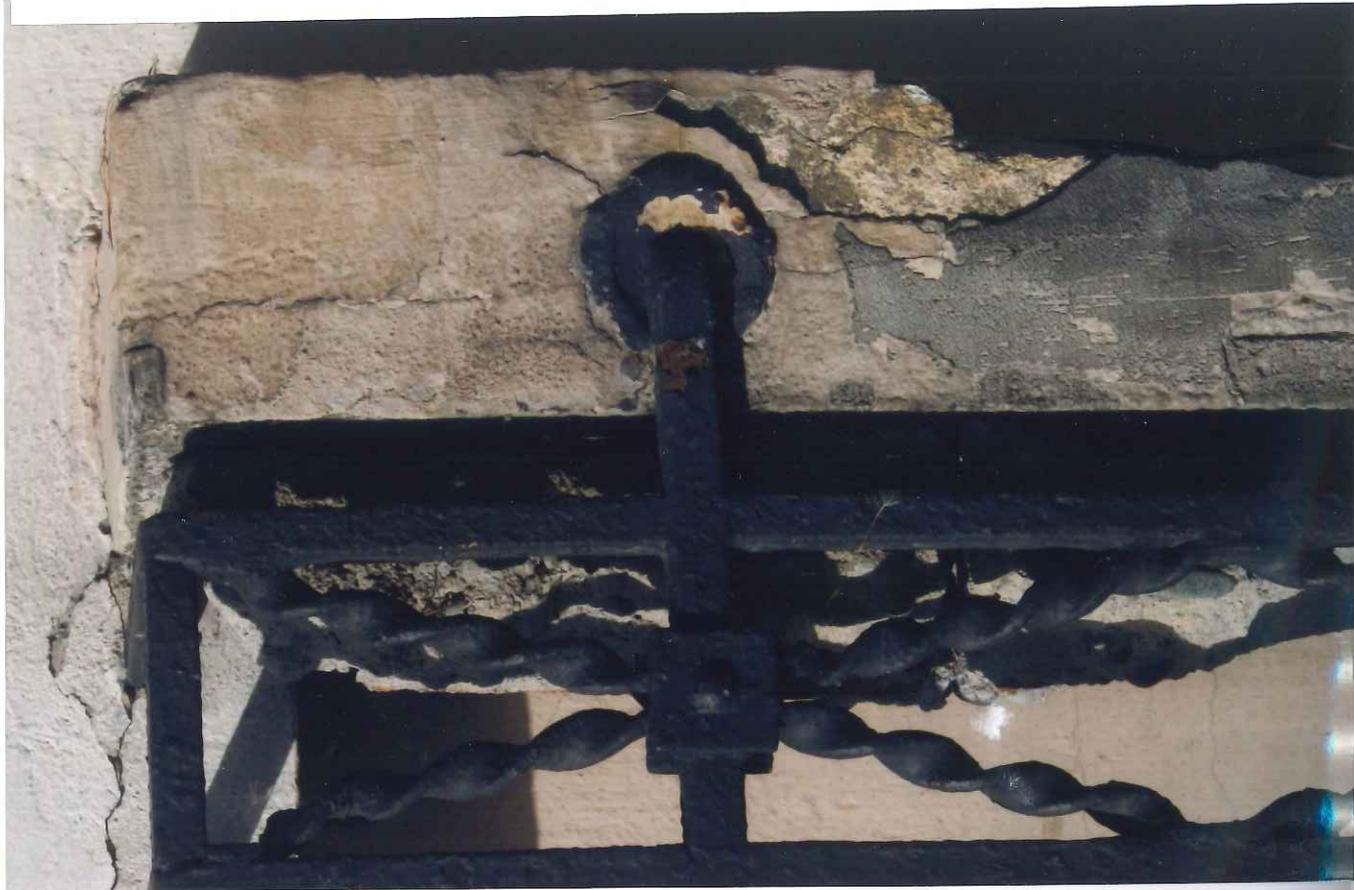
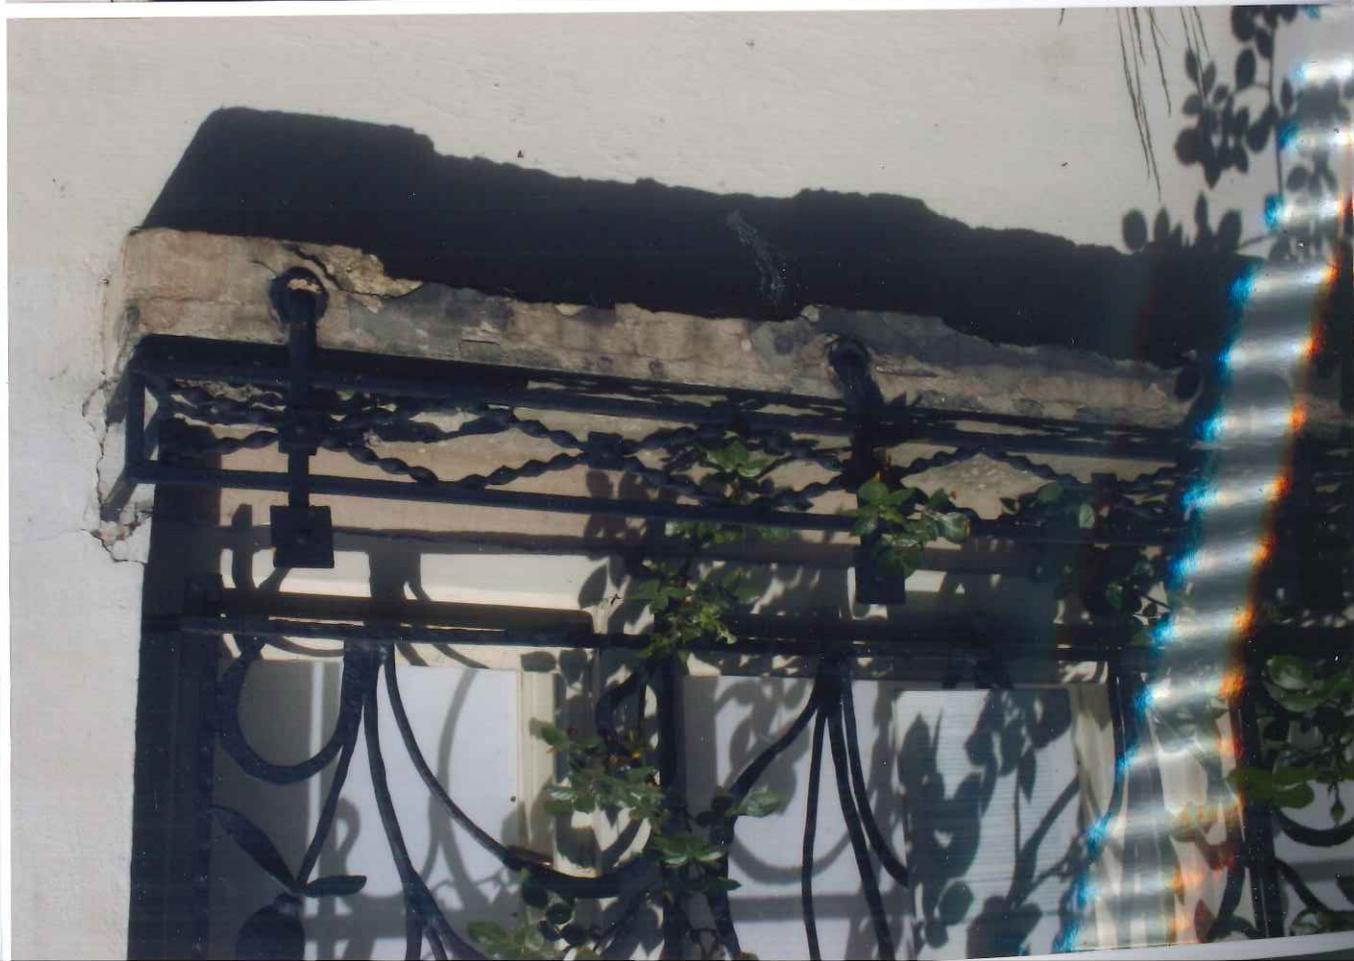
Fot. 7 - Muzeum Historyczne w Bielsku-Białej, Willa Juliana Fatata.  
Bardzo zły stan zachowania betonowych parapetów okiennych oraz metalowych kutych  
ostion doniczkowych. Oryginalny sposób zamocowania uchwytów mocujących w postaci  
wtopionych w beton metalowych tulejek.  
Fot. Jan Gataszek, maj 2020 r.

<sup>11</sup> Te betonowe parapety okienne przy wszystkich oknach ze względu na fatalny stan techniczny nadają się do usunięcia i rekonstrukcji nowych, może z płyt lub bloków piaskowca z zastosowaniem tzw. kapi-

wykorzystanie, po konserwacji, istniejących metalowych osłon skrzynek kwiatawycch.

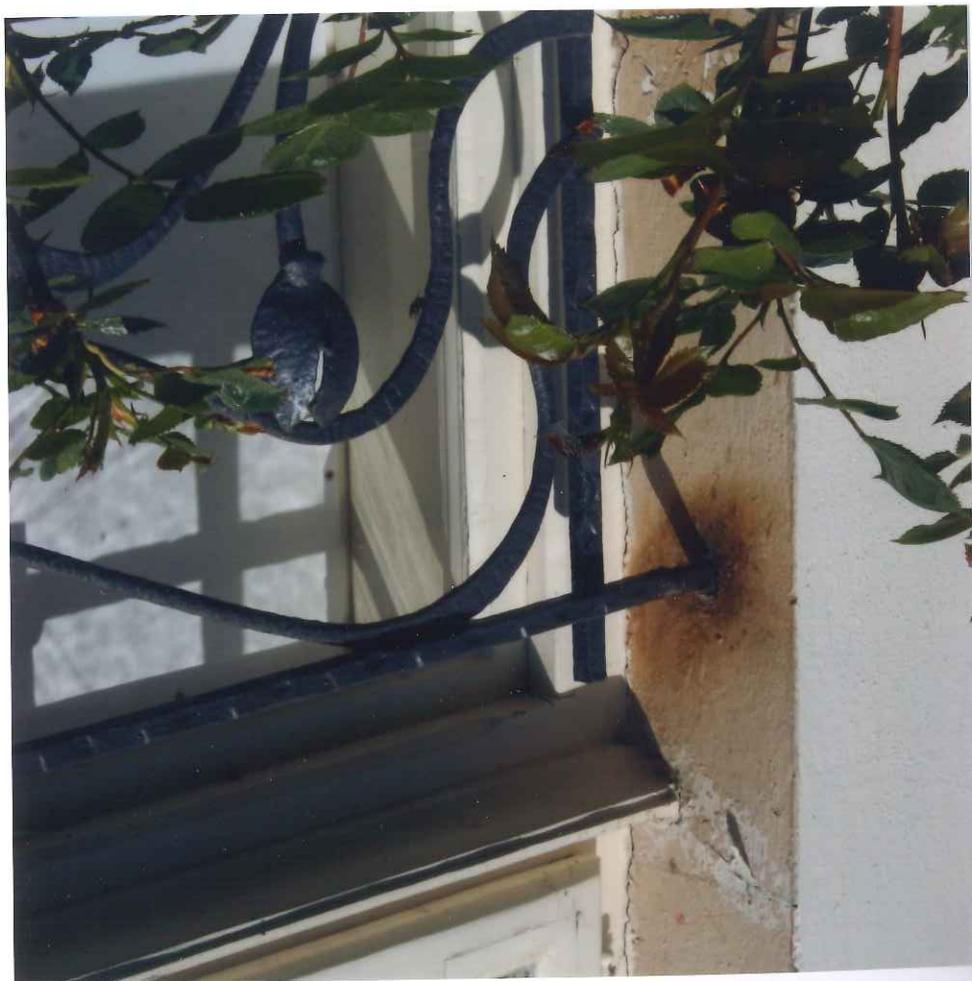
Fot. 8 - Muzeum Historyczne w Bielsku-Białej. Willa Juliana Fałata.  
Elewacja od strony południowej.  
Uszkodzone podczas prac remontowych glify okienne oraz spękania muru i tynków.  
Fot. Jan Gałaszek, maj 2020 r.

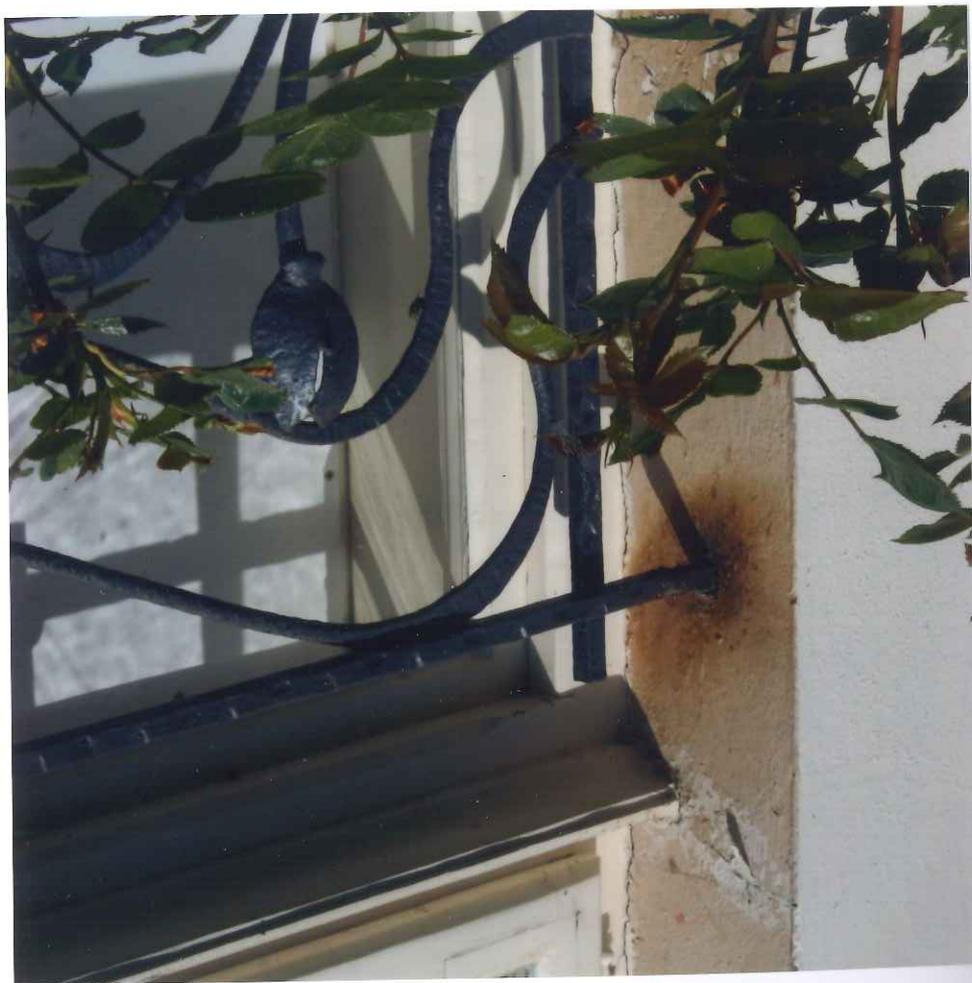
Fot. 8 - Muzeum Historyczne w Bielsku-Białej. Willa Juliana Fałata.  
Elewacja od strony południowej.  
Uszkodzone podczas prac remontowych glify okienne oraz spękania muru i tynków.  
Fot. Jan Gałaszek, maj 2020 r.

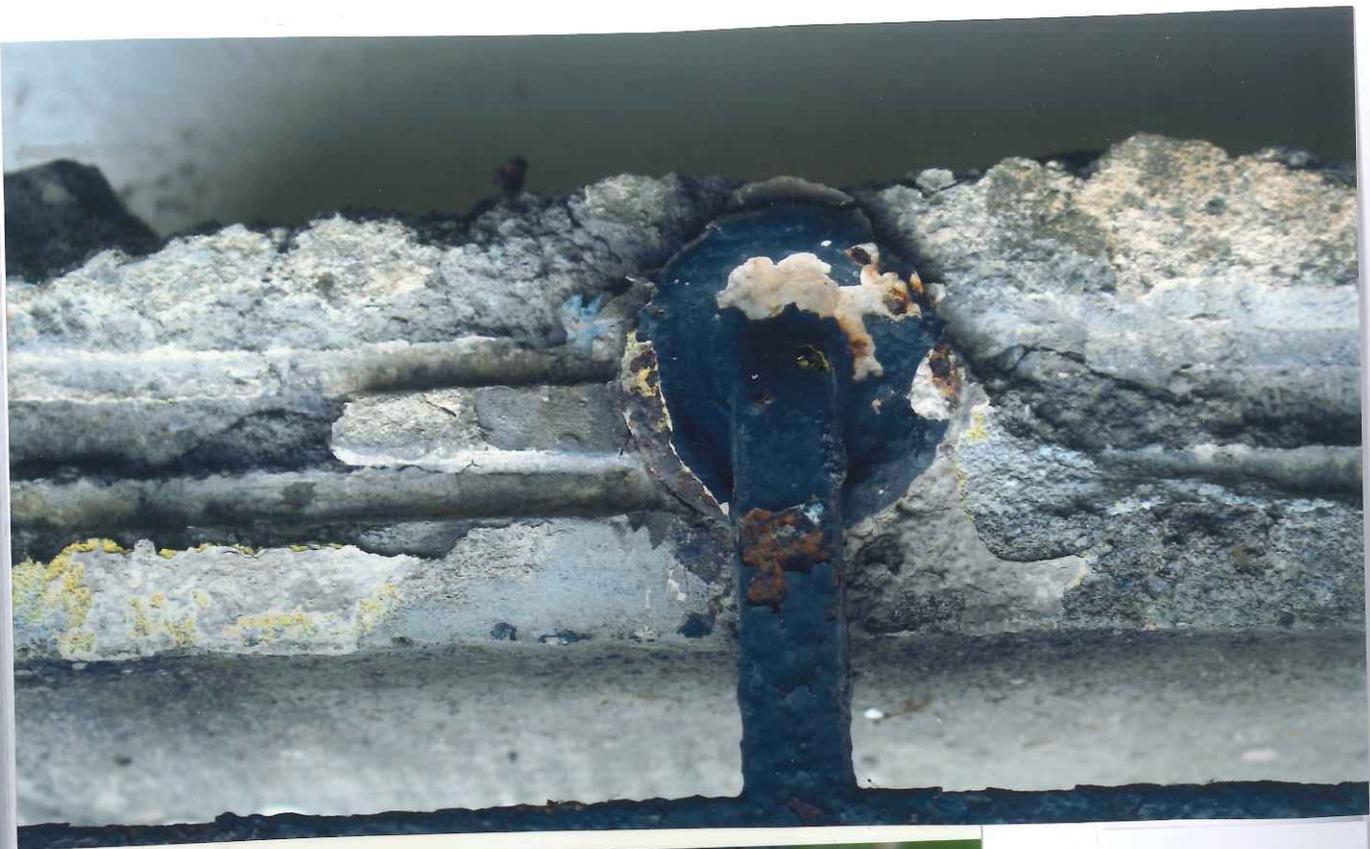
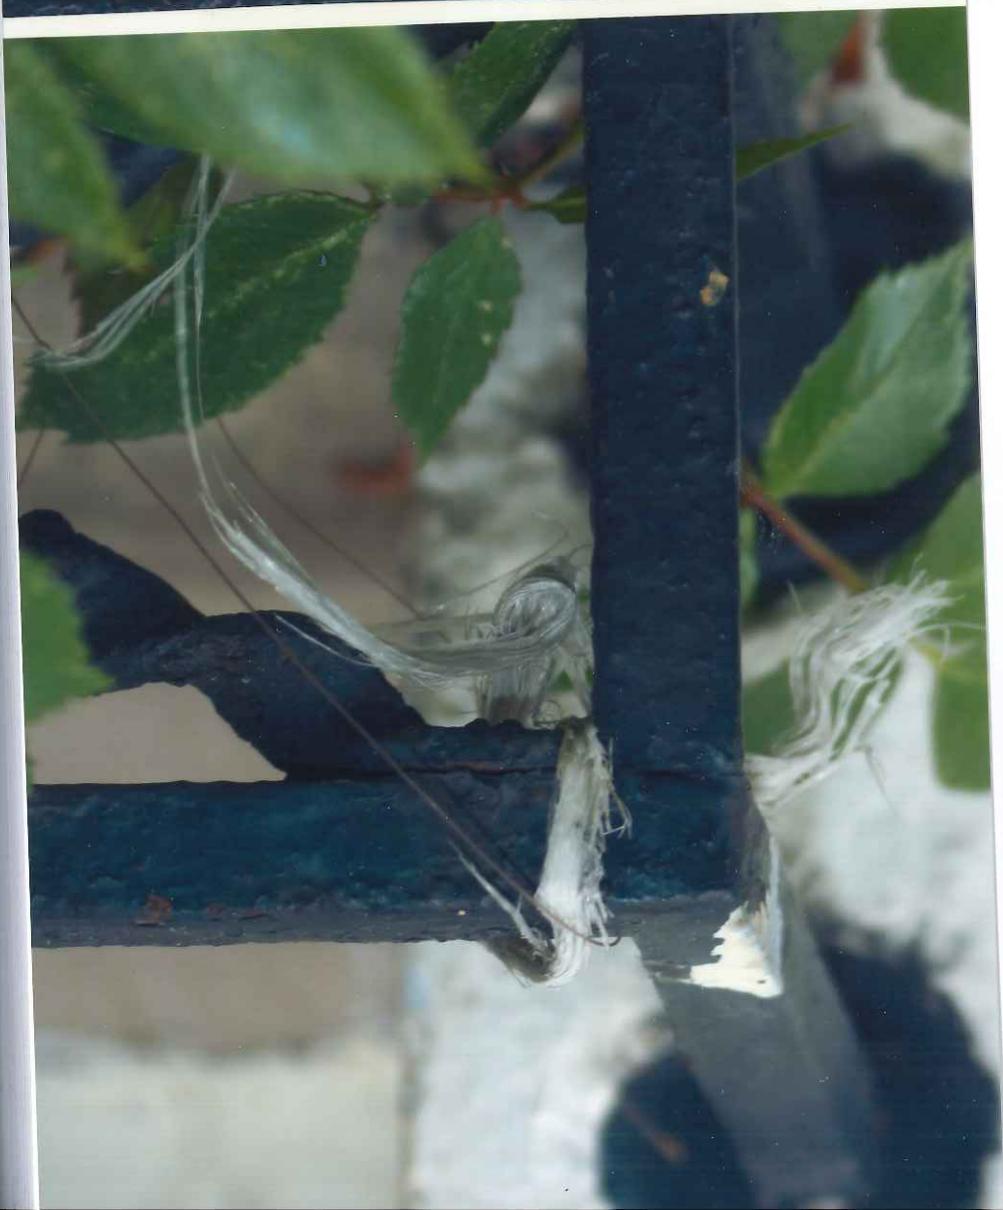
współczesnych farb olejnych metal zachowany dobrze. Oryginalny jest sposób zamocowania tych elementów za pomocą wtopionych w mur elewacji metalowych tulejek, w których dopiero zatopione są kotwy nośne / fot. 9/.

Fot. 9 - Muzeum Historyczne w Bielsku-Białej. Willa Juliana Fatata.  
Stan zachowania betonowych parapetów okiennych oraz  
elementów metalowych.  
Fot. Jan Galaszek, maj 2020 r.

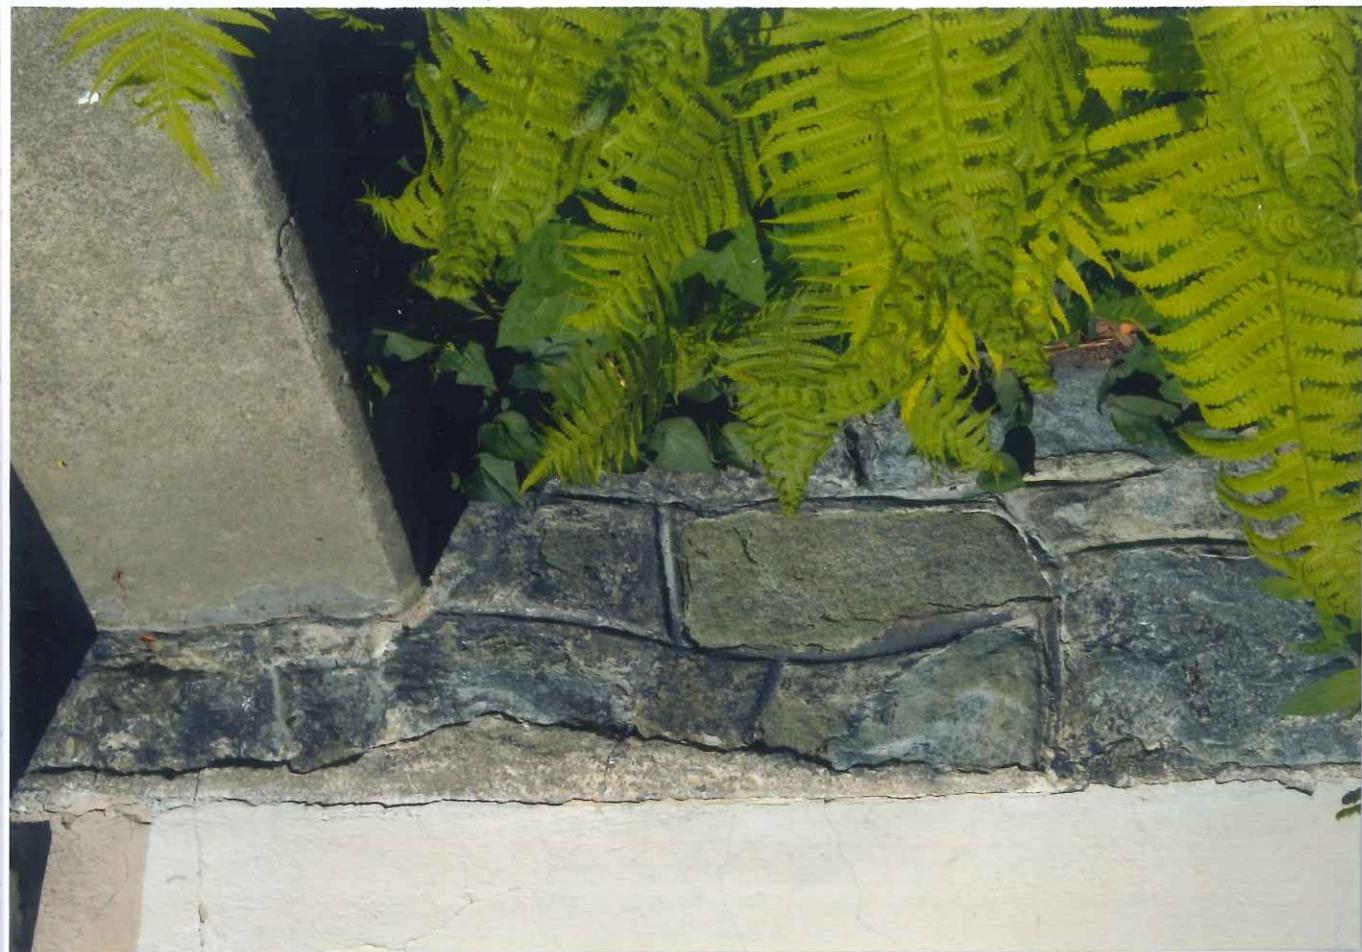
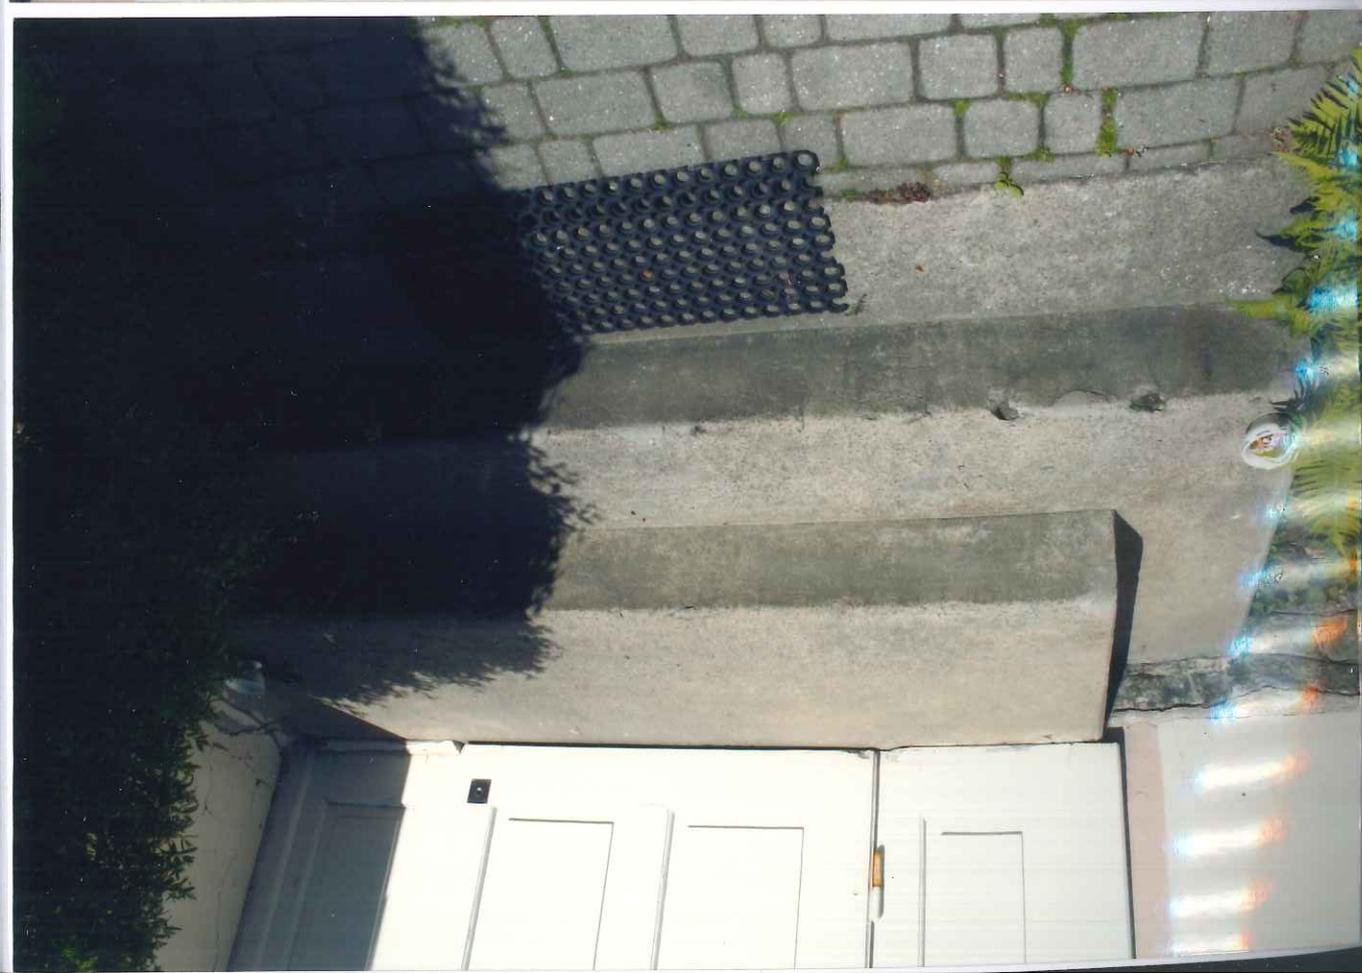
Beton skruszał, w częściach wglębnych kruszywo poluzowane, osypujące się.

Twarda jest jedynie szlichta betonowa na powierzchni stopni.<sup>10</sup> Mur i tynki wewnętrzne bardzo osłabione i spękane, jedynie mur ceglany po prawej stronie w odstępniętym fragmencie zachowany stosunkowo dobrze, ale twarde i spoisłe tynki oraz gładzie betonowe spowodowały, co widoczne jest szczególnie w sąsiednich partiach, zablokowanie wilgoci w ścianach i ich stałe zawilgocenie oraz skruszenie i osypywanie się cegieł / fot. 10, 11, 12/.

Fot. 10 - Muzeum Historyczne w Bielsku-Białej. Willa Juliana Fałata.  
Elewacja południowa - betonowe schody główne i fragment współczesnej nawierzchni z  
kostki betonowej oraz fragment kamiennego cokołu.  
Fot. Jan Gałaszek, maj 2020 r.

<sup>10</sup> Schody te, widać się, powinny zostać usunięte i wykonane nowe, najlepiej z piaskowca.

2. Schody główne na elewacji frontowej - taka budowa schodów powstała podczas kolejnych prac remontowych, gdyż pomijając już materiał z którego są wykonane i sposób wykonania, to na fotografii z ok. 1909 roku widoczne są trzy stopnie schodów (obecnie stopień dolny zatopiony jest w gruncie) zbudowane, podobnie jak cokoł w najstarszej części budynku, z kamienia jest jak najbardziej celowa i właściwa.

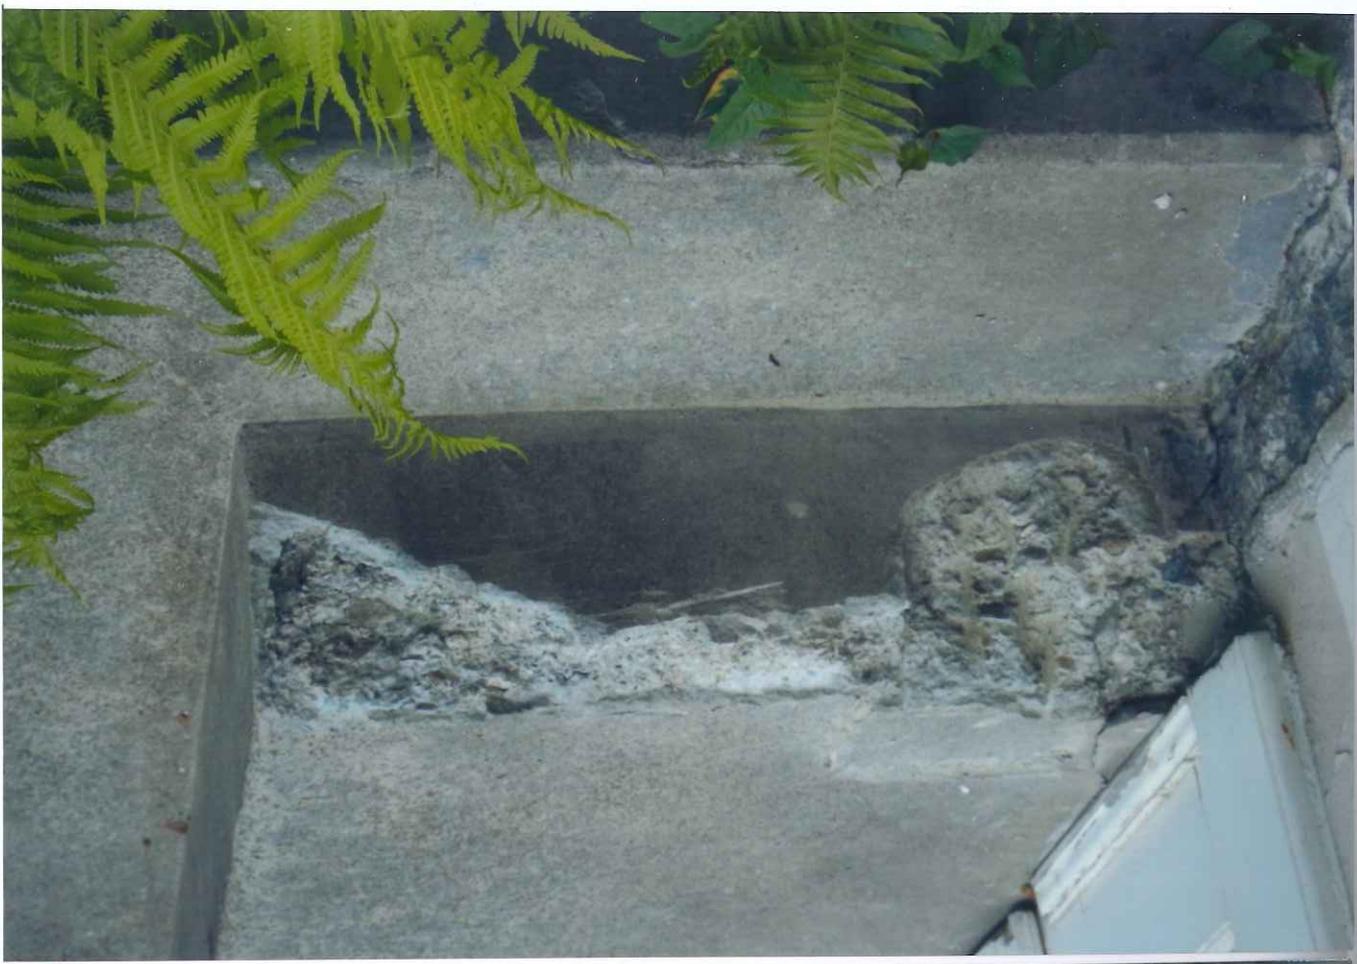
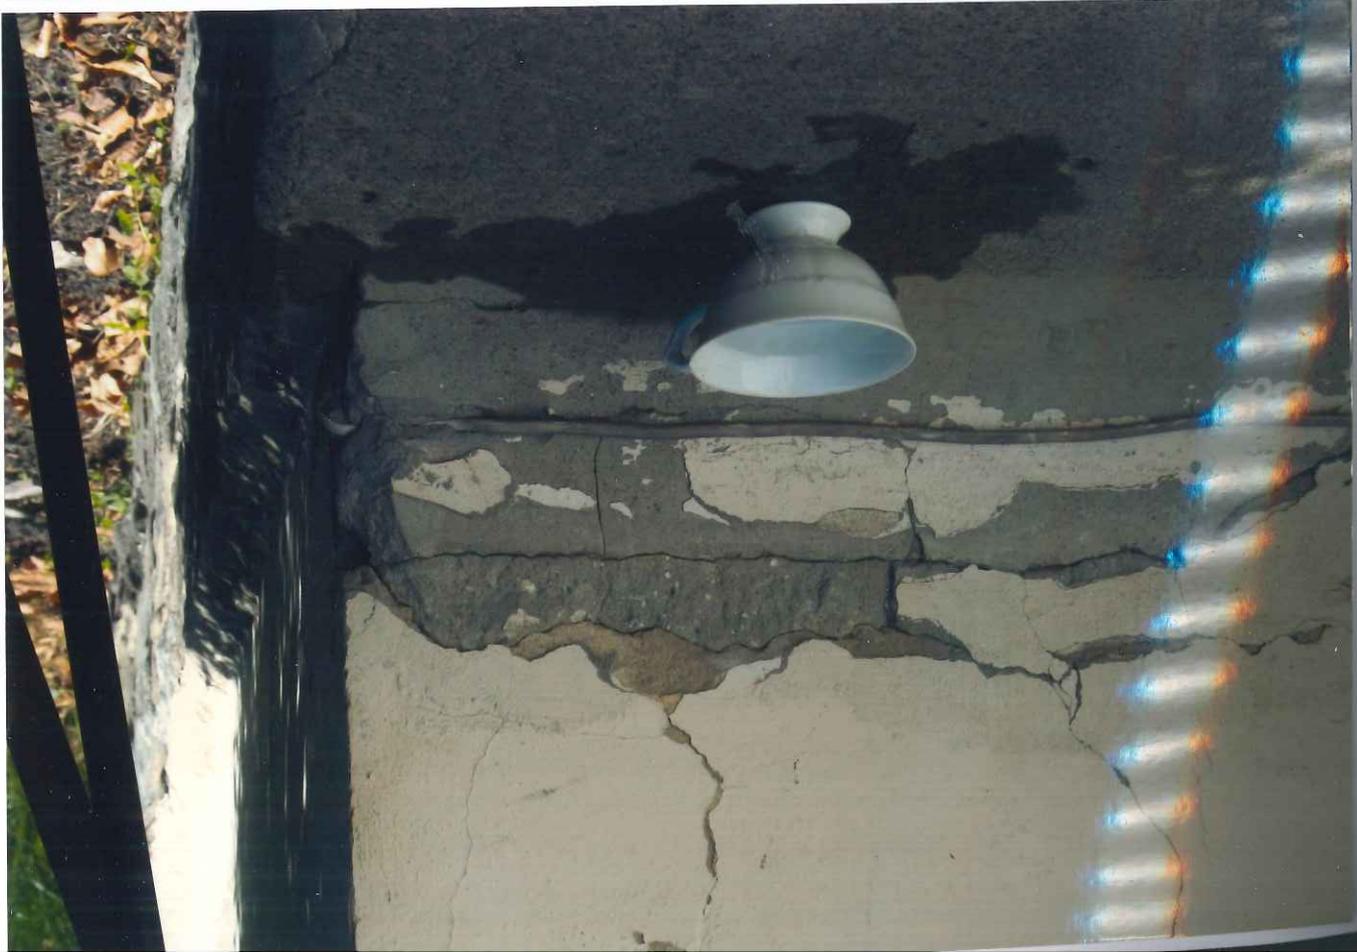
Fot. 11 - Muzeum Historyczne w Bielsku-Białej. Willa Juliana Fatata.  
Stan zachowania betonowych schodów głównych oraz tynku w części dolnej ściany od  
strony wschodniej wneki drzwiowej.  
Fot. Jan Gałaszek, maj 2020 r.
