MUZEUUM HISTORYCZNE W BIELSKU - BIAŁEJ

WILLA JULIANA FAŁATA W BYSTREJ

BADANIA STRATYGRAFICZNE ORAZ STAN ZACHOWANIA

ELEWACJI.

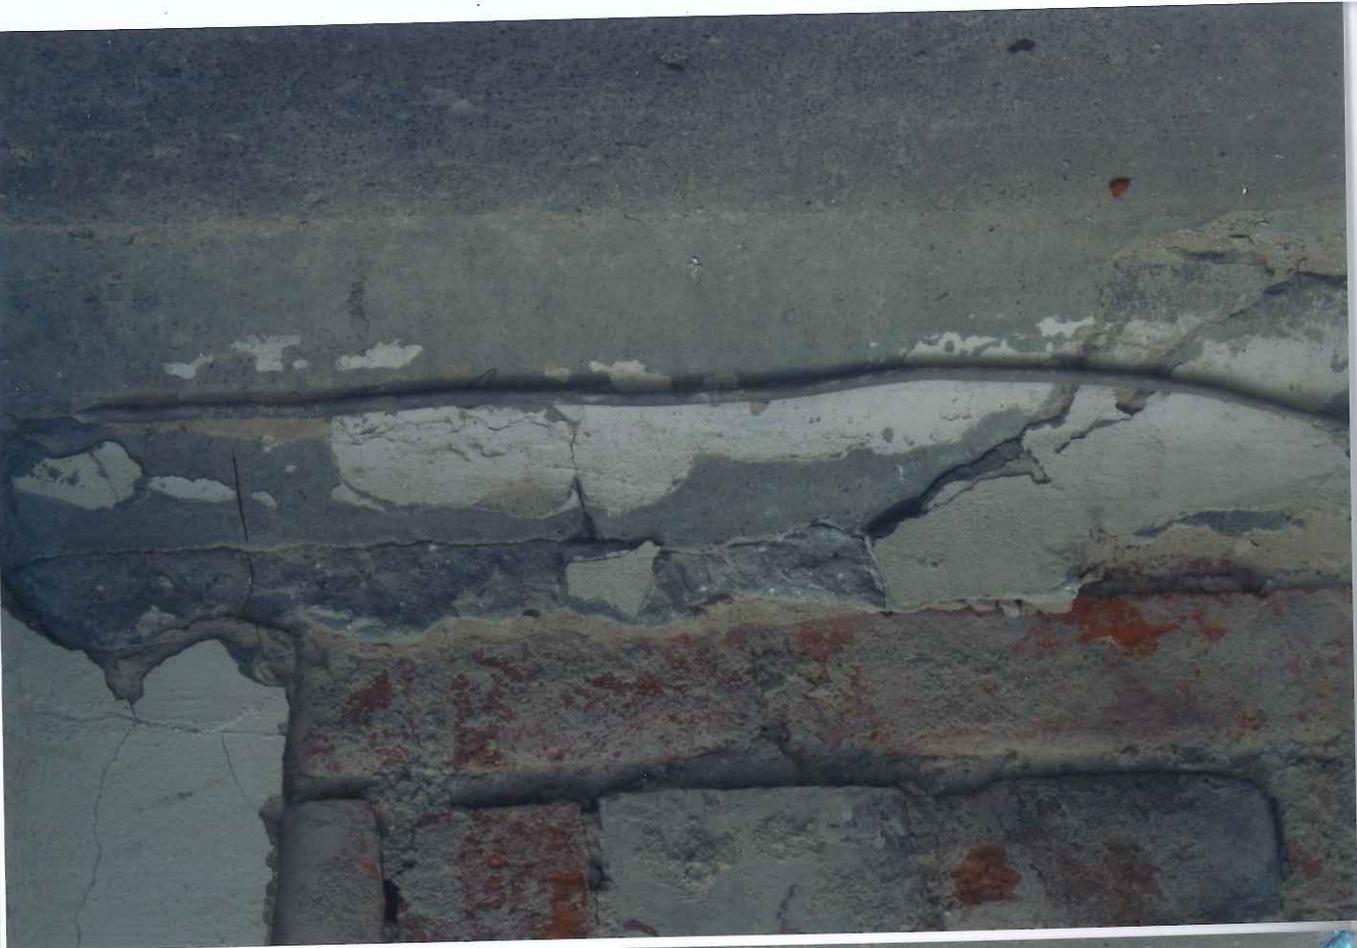
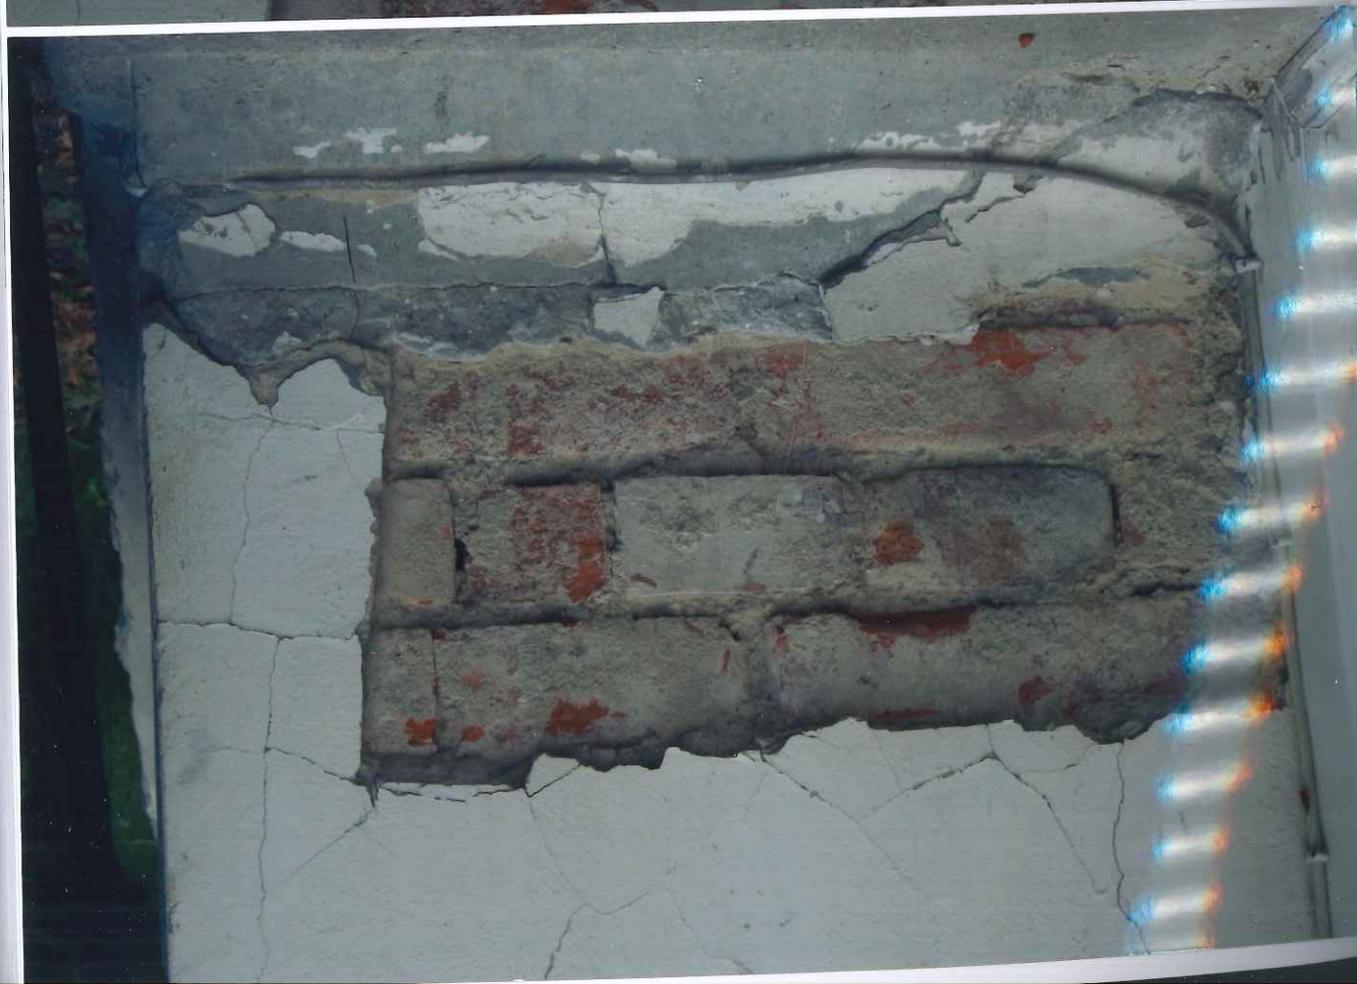
Fot. 12 - Muzeum Historyczne w Bielsku-Białej, Willa Juliana Fatata.  
Ściana wschodnia wneki drzwi - dobry stan zachowania muru ceglanego nato-  
miast bardzo zły stan tynków; na pozostałościach starszych tynków wapiennych nato-  
są warstwy tynków i gładzi cementowych oraz farb tzw. emulsyjnych.  
Fot. Jan Gataszek, maj 2020 r.

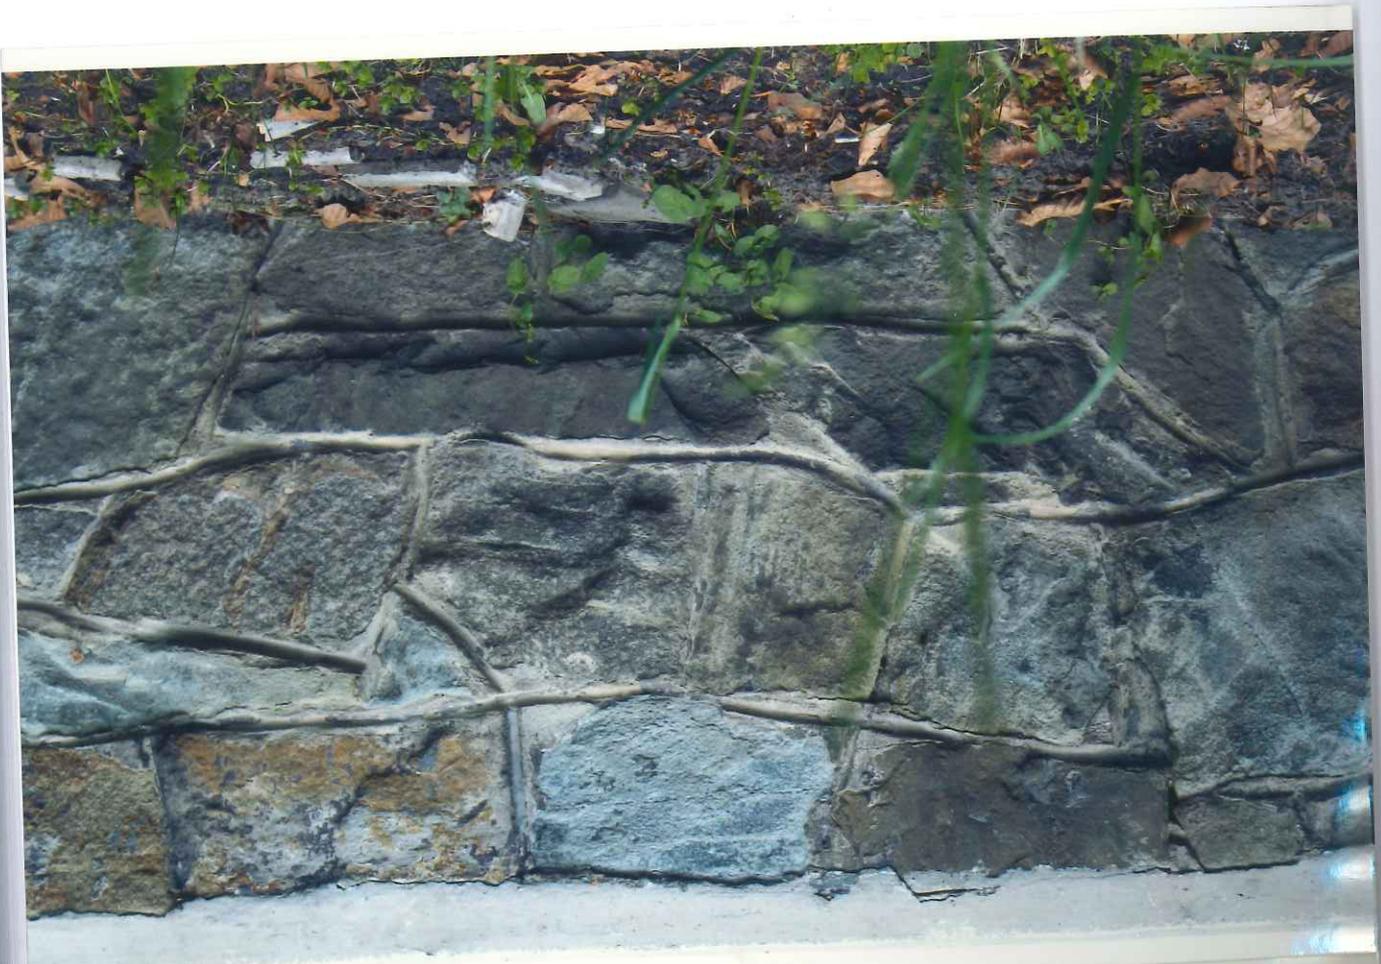
Współczesne dekoracyjne kraty okienne zachowane dobrze. Cokoły – wzdłuż części środkowej elewacji podłunowej cokoł wykonany jest z bloków kamiennych i zagłębionych w większości betonowych spoin.<sup>12</sup> Kamienna okładzina cokołu zachowana stosunkowo dobrze / fot. 10, 13/. Wokoło przybudówki od strony zachodniej biegnie niski cokoł wykonany z grubej

Fot. 13 - Muzeum Historyczne w Bielsku-Białej. Willa Juliana Fałata.  
Elewacja południowa - stan zachowania kamiennego cokołu oraz współczesnych spojń za-  
głębionych.  
Fot. Jan Gałaszek, maj 2020 r.

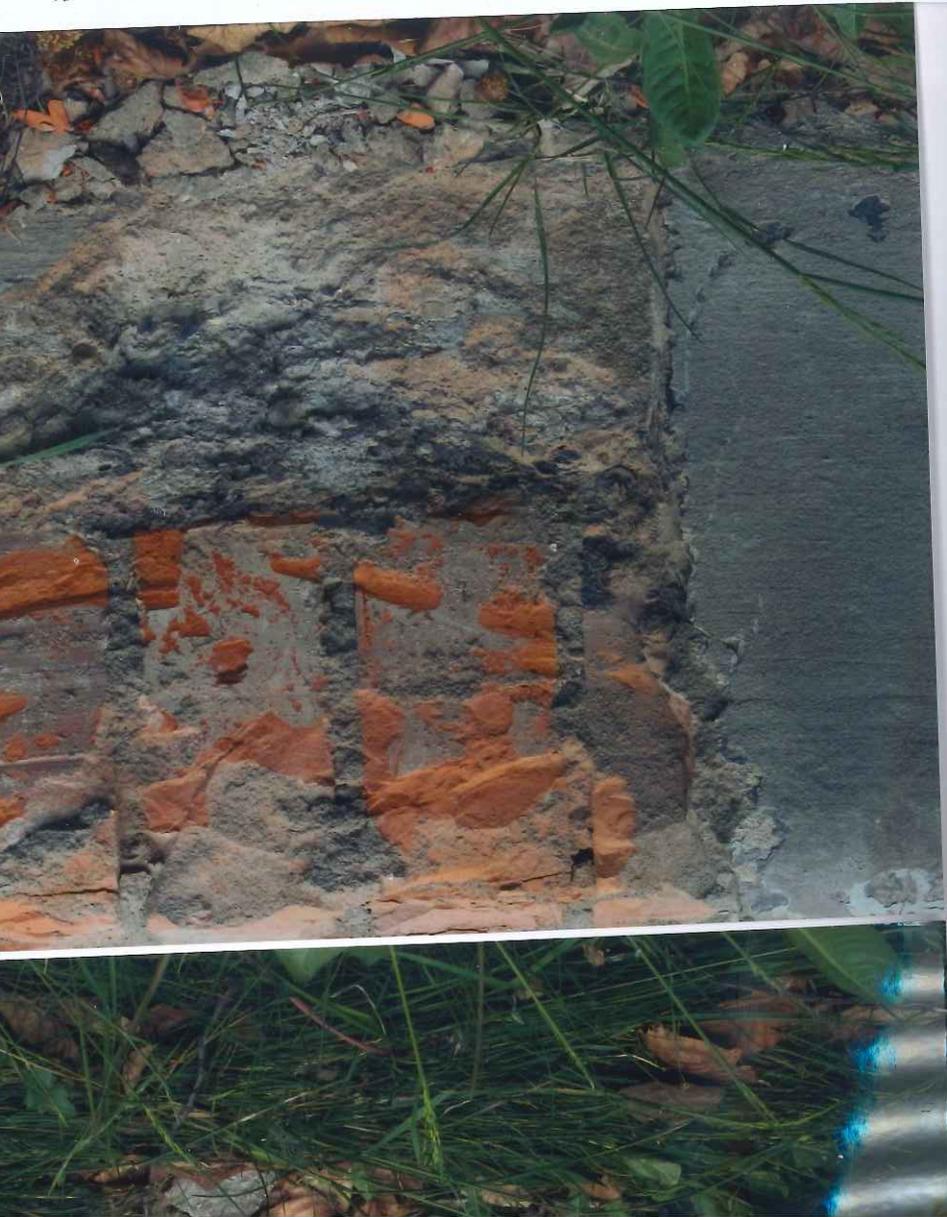
warstwy zaprawy betonowej osadzony na nosniku zbudowanym z jednej warstwy cegieł ułożonych wozówkowo / pionowo „na sztorc” / z zaokrągloną górną częścią cegieł. Pod warstwa ceglana betonowy fundament / fot. 14/.

Fot. 14 - Muzeum Historyczne w Bielsku-Białej, Willa Juliana  
Odkrywka na cokole biegnącym wokół przybudówki starsza  
stwa współczesnej zaprawy cementowej znajduje się cokol z  
wyprofilowanej zaokrąglonej w górnej części cegły kładzion  
wy fundament. Fot. Jan Gałaszek, maj 2020 r.

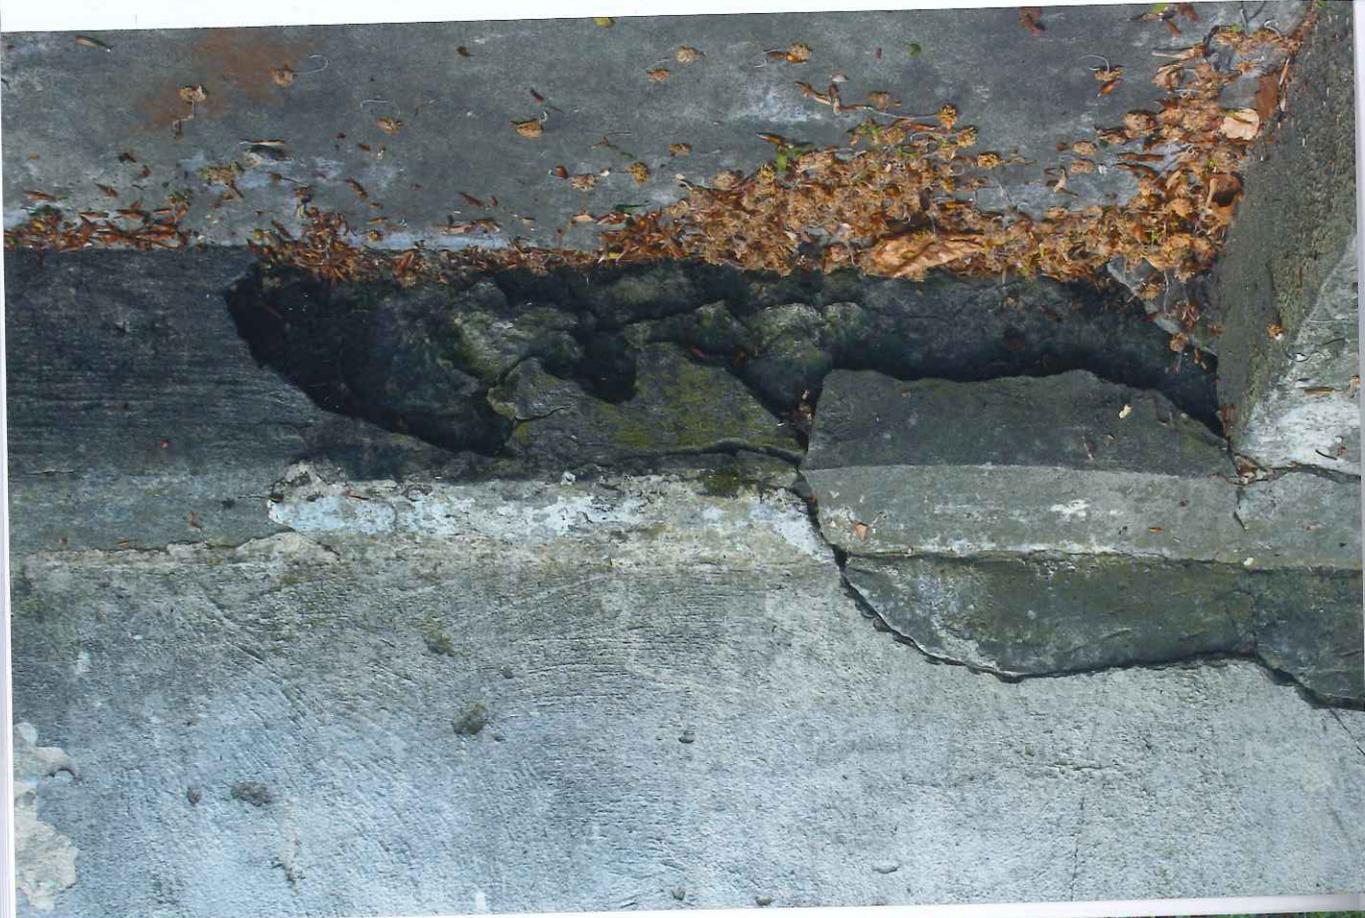
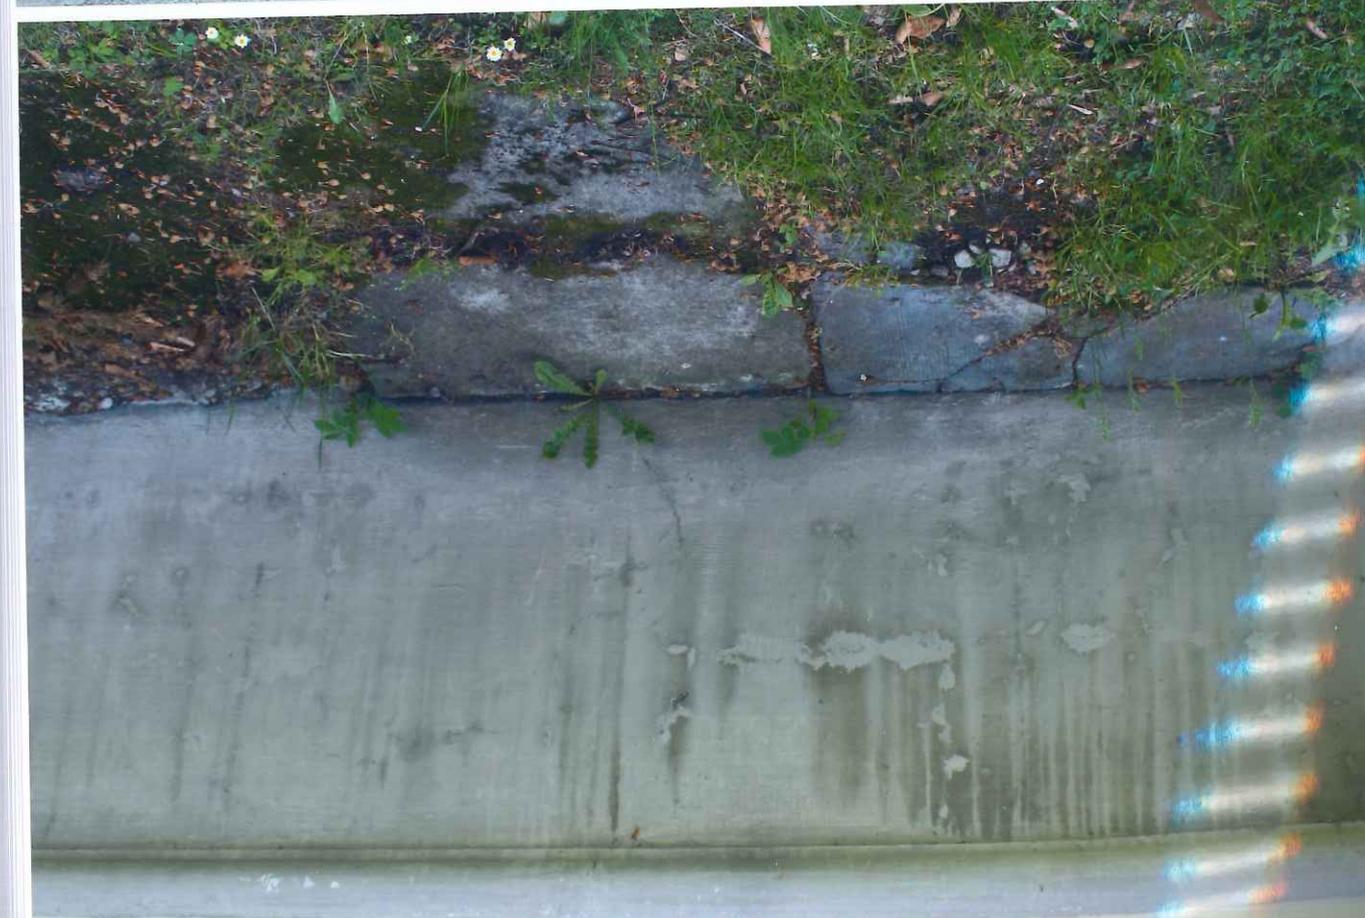
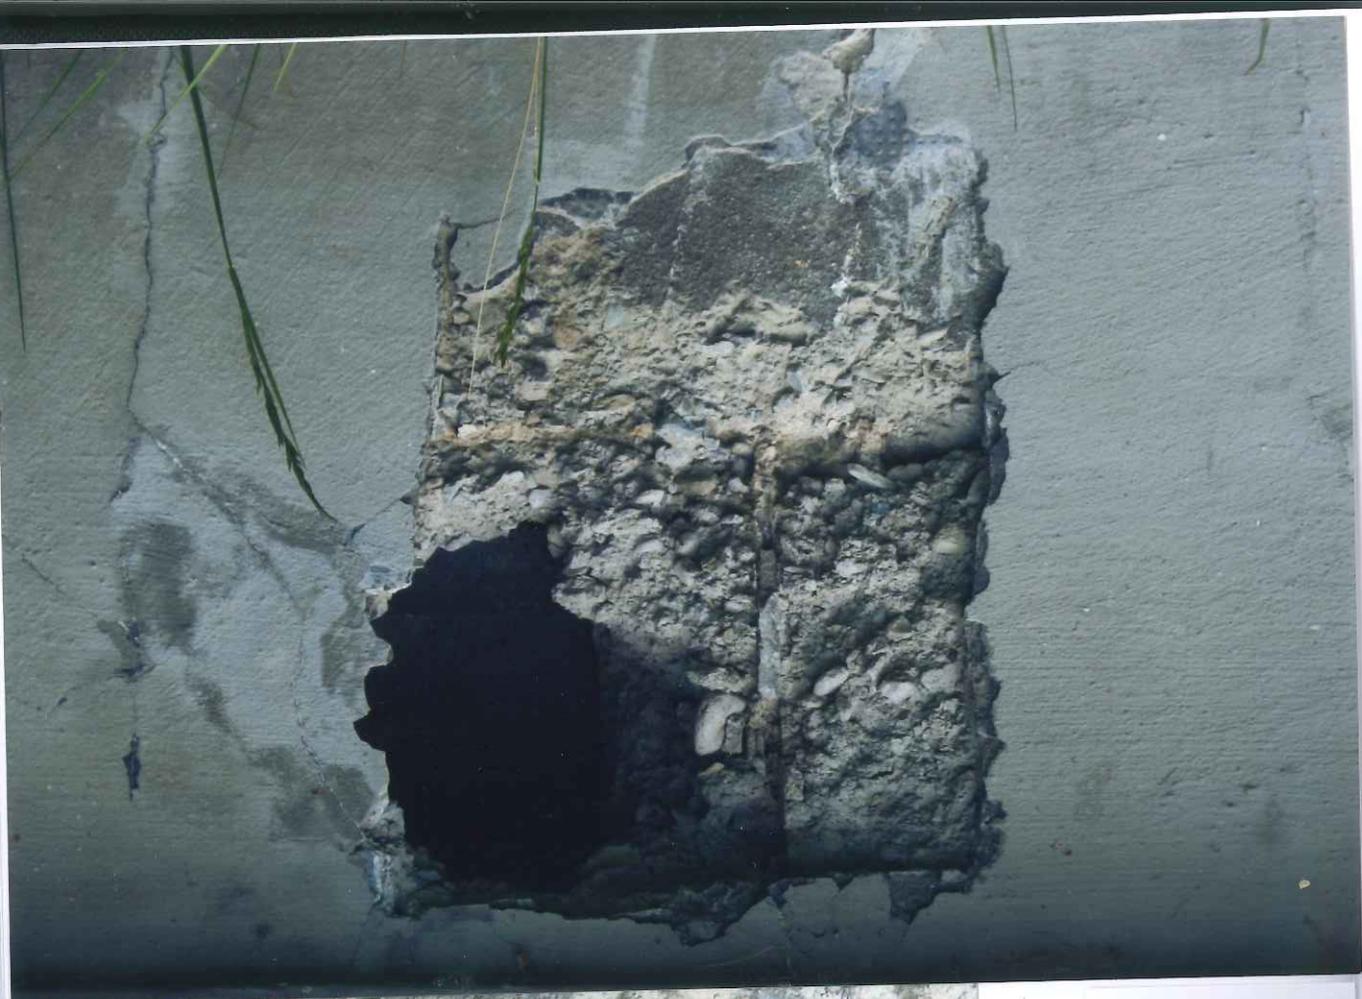
ków żwirowych /?/- fot. 16. Ten gruby i szczelny cokoł powoduje także zawilgocenie murów i tynków oraz na skutek blokowania wilgoci w ścianach ich stałą destrukcję. Garaz na samochód J. Fatata / fot. 26, 29, 32/ – ściany i tynki zachowane bardzo źle, spękania i rozległe ubytki i rozwarstwienia tynków, zawilgocenia spowodowane wodą opadową i zalewaniem wodą spływającą ze stoku, brak izolacji. Na ścianie czołowej / fot. 30/ duży ubytek tynku, liczne pęcherze i spękania oraz zawilgocenie prawie całej ściany. Uszkodzona znacznie brama wjazdowa do garażu.

Fot. 15 - Muzeum Historyczne w Bielsku-Białej, Willa Juliana Fatata.  
Stan zachowania betonowego cokotu; twarda i szelna warstwa betonu położona na mu-  
wane również jest przez betonową opaskę biegnącą wokół murów.  
Fot. Jan Gataszek, maj 2020 r.

3. Cokoty - na elewacji południowej w części najstarszej (średkowej) zachowana pierwotna okładzina z bloków kamiennych / fot. z ok. 1909 r. /-na elewacjach pozostałych usunięcie betonowych narzutów, z tym że: A - na pozostałych fragmentach elewacji południowej i całej elewacji od strony wschodniej proponuje się wykonać cokół z kamiennej okładziny na wzór zachowanej B - na elewacji od strony północnej raczej cokół mniej ozdobny, jest to bowiem w zasadzie zaplecze gospodarcze - administracyjne Domu Fatata C - na elewacji zachodniej odtworzyć cokół z układem z cegły w części za- bytkowej budowli / może podbudowę ceglana, przynajmniej częściowo pozostać bez osłaniania tynkiem/. W dalszej części tej elewacji można założyć cokół współczesny wykonany zgodnie ze współczesnymi wymo- gami technicznymi.

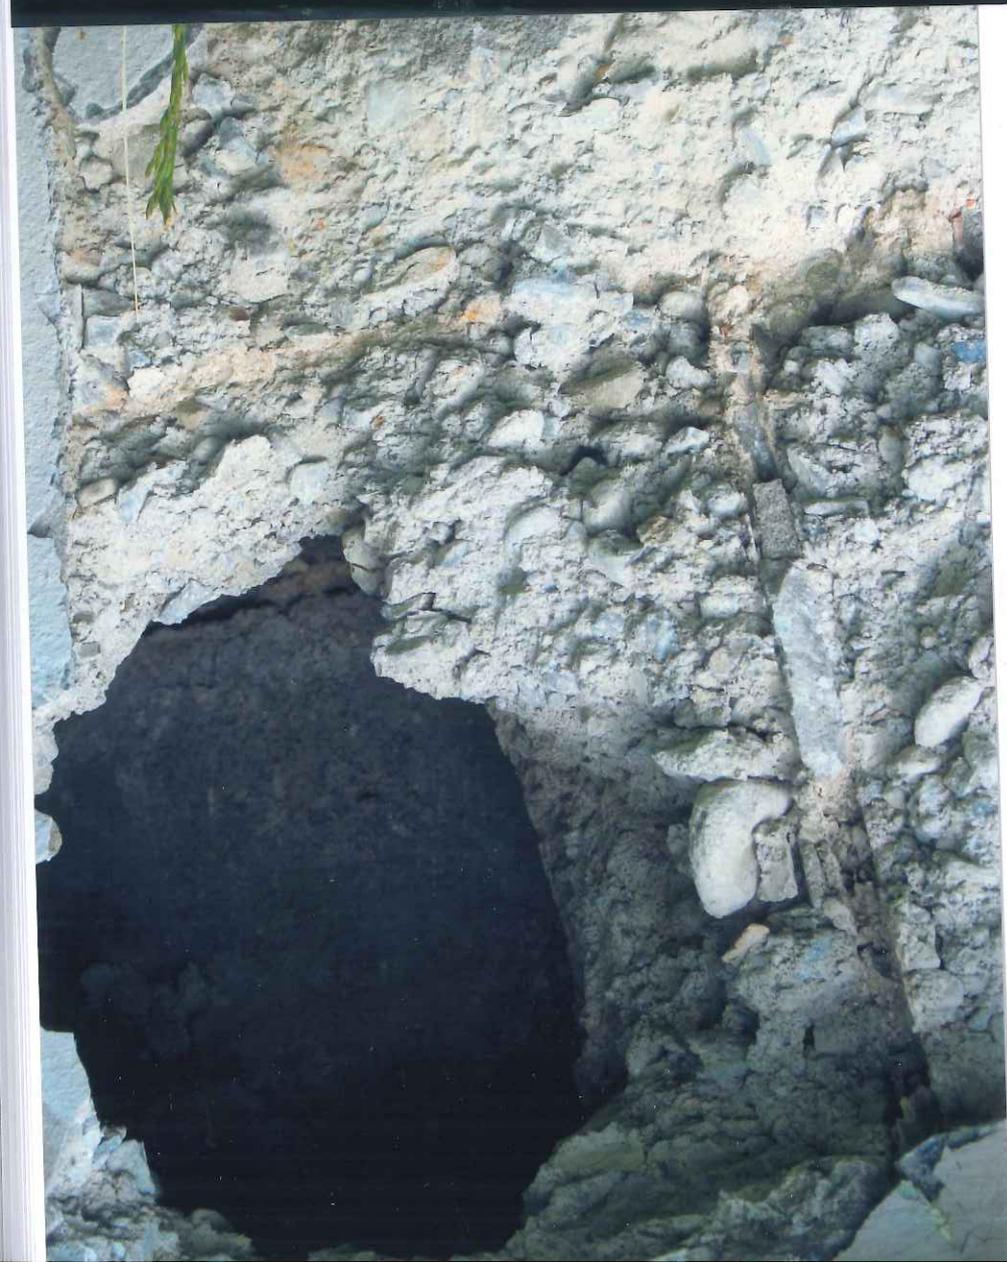
W części prawej elewacji podłunowej i na elewacji od strony wschodniej biegnie wysoki cokoł zbudowany z zaprawy cementowej / fot. 15, 24, 26, 31/, na fragmencie ściany podłunowej odsłonięto pod betonowym cokołem pustkę szer. ok. 10 cm a w głębi nową ścianę wykonaną z współczesnych pust-

Fot. 16 - Muzeum Historyczne w Bielsku-Białej. Willa Juliana Fałata.  
Przybudówka z ok. 1913 r. -fragment ściany wykonanej z zaprawy  
wapienno-cementowej; wewnątrz ściana z pustaków /?/ współczesnych.  
Fot. Jan Gałaszek, maj 2020 r.

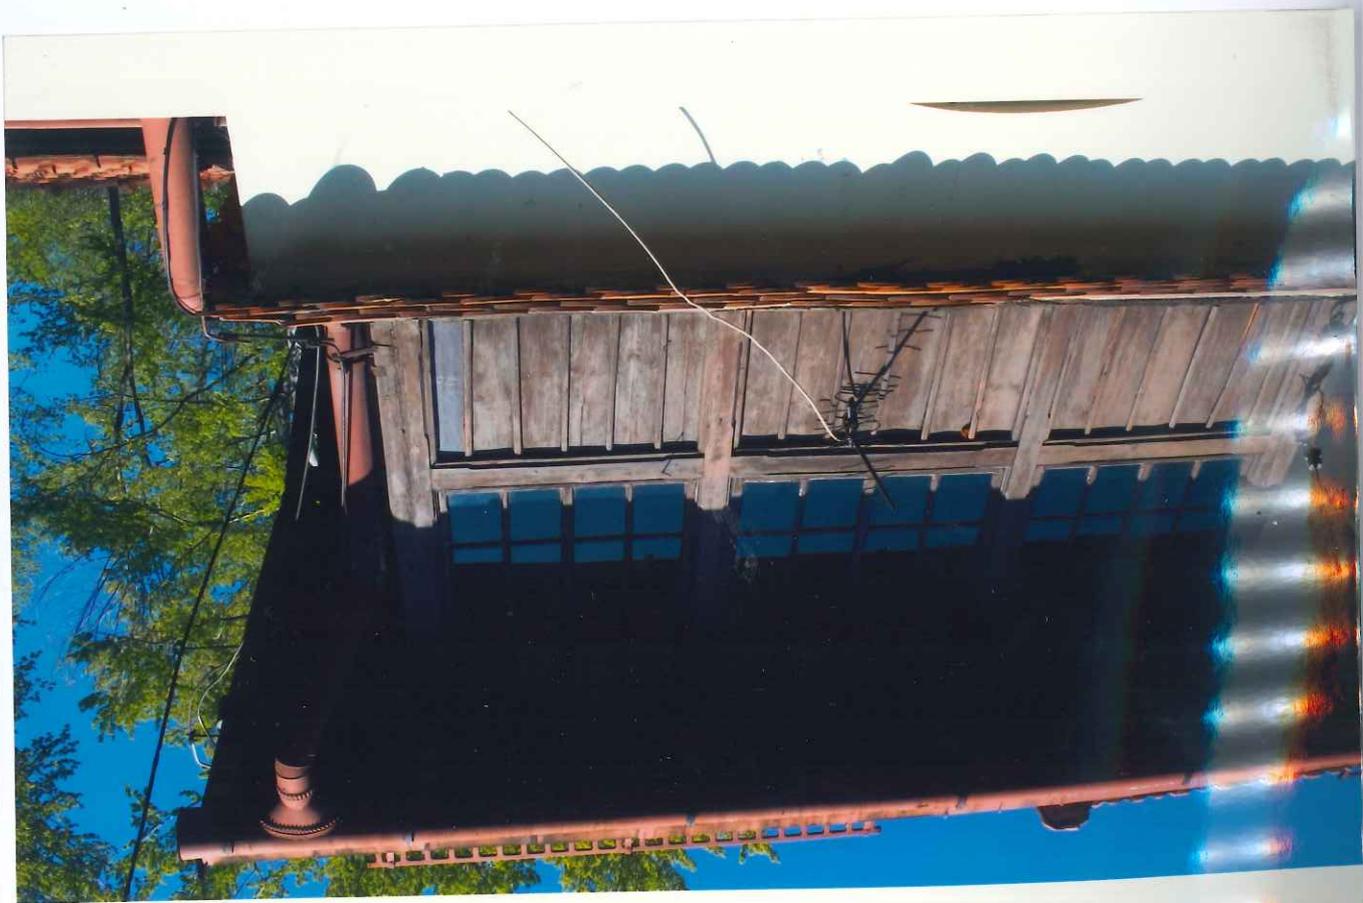
Fot. 17 - Muzeum Historyczne w Bielsku-Białej. Willa Juliana Fatata.  
Elewacja południowo, strona wschodnia.  
Weranda drewniana powstała w obecnym kształcie około 1913 roku.  
Fot. Jan Gałaszek, maj 2020 r.

<sup>13</sup> Drewno werandy wymaga przeprowadzenia prac konserwatorskich i restauratorskich; oczyszczenie powierzchni i usunięcie nadmiaru środka ochronnego, uzupełnienie ubytków, impregnacja przeciw szkodnikom biologicznym (owady, grzyby), położenie jasnych powłok ochronnych.

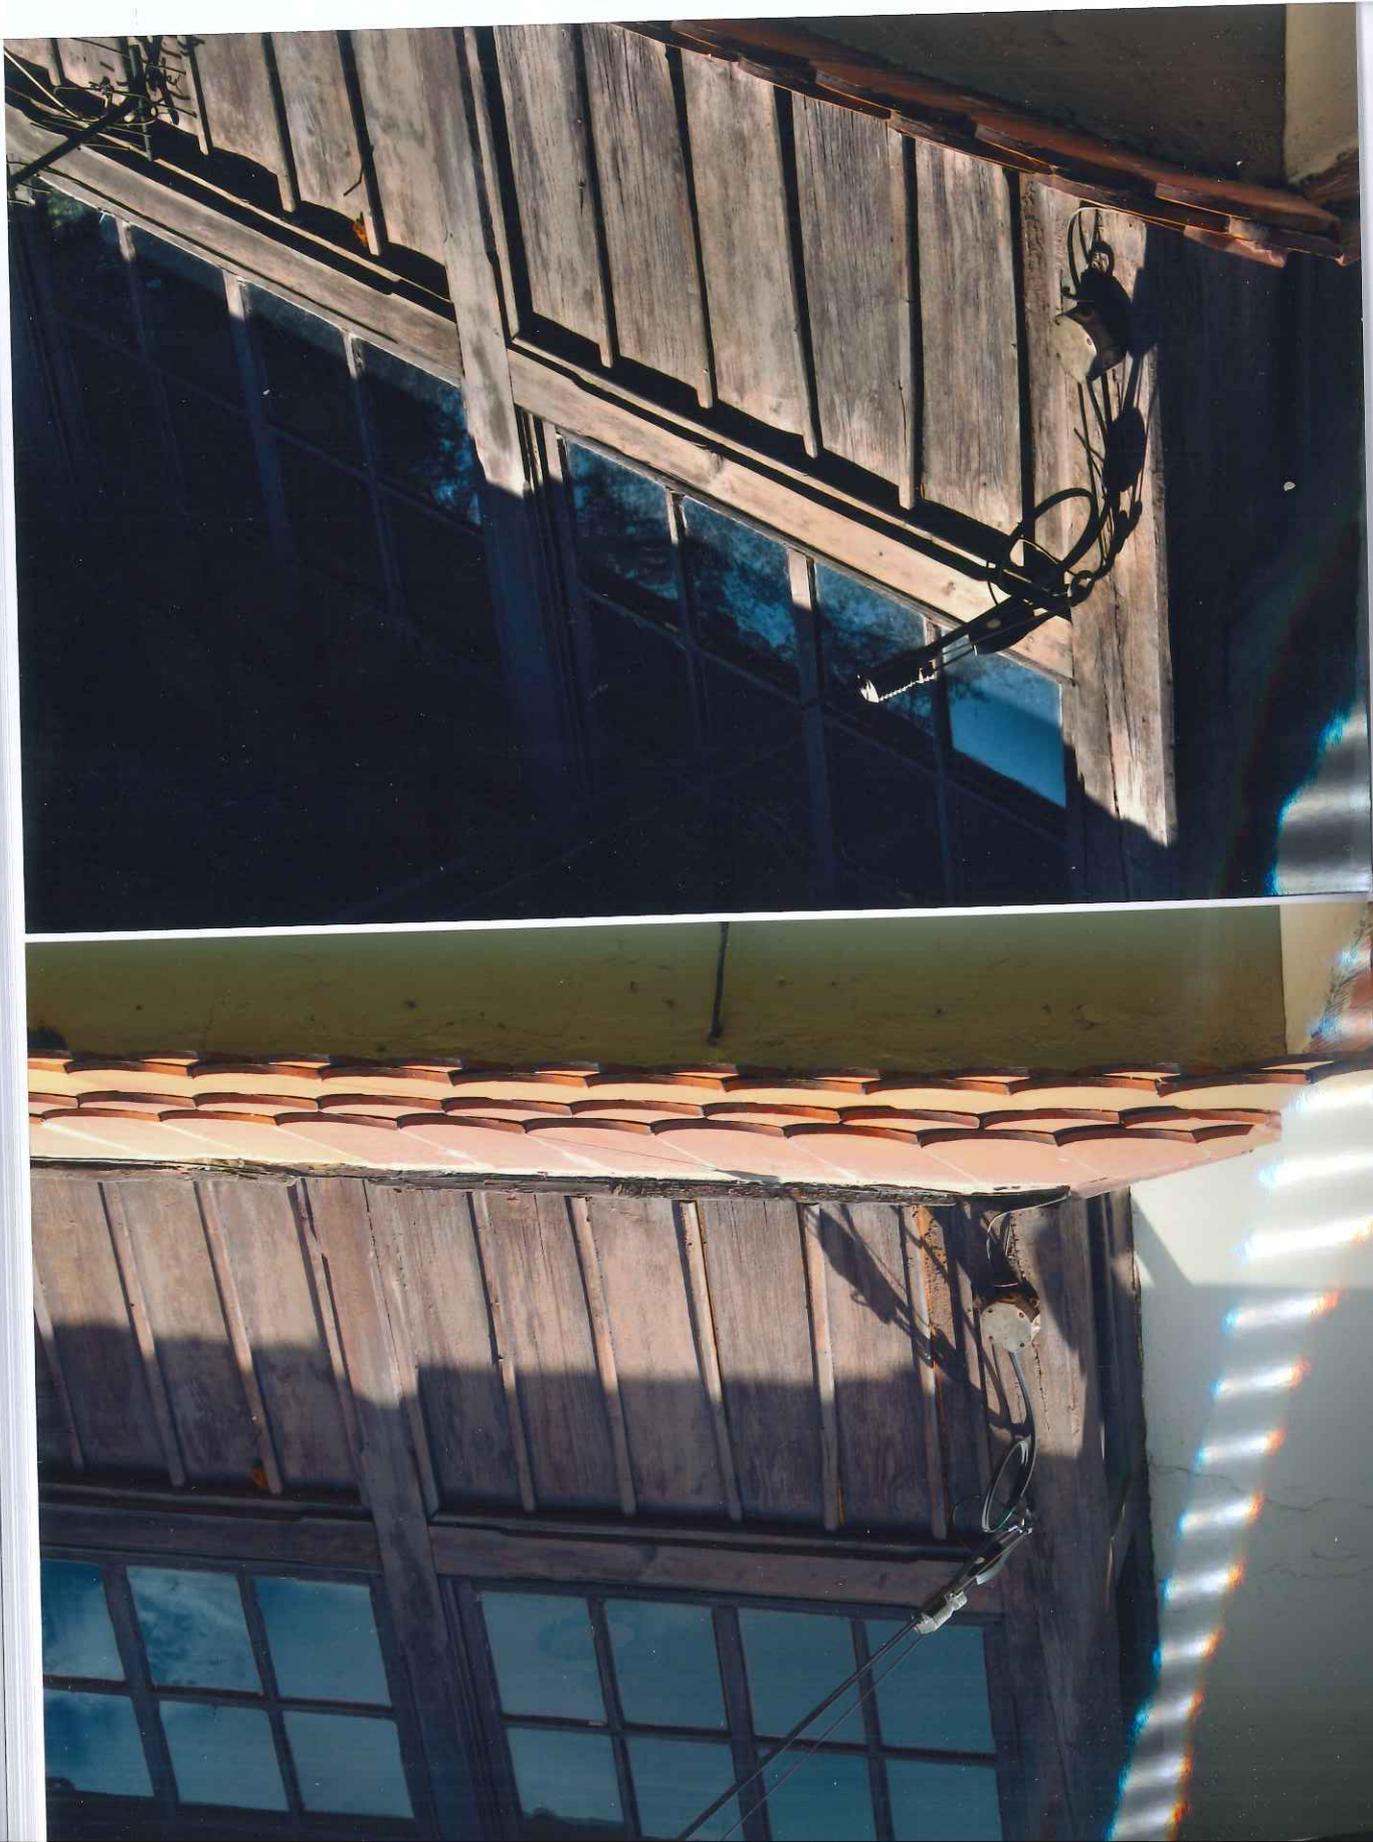
Fot. 19 - Muzeum Historyczne w Bielsku-Białej. Willa Juliana Fałata.

Weranda - stan zachowania drewna; drewno „wypłukane i wyjąłowione” od promieni słonecznych / elewacja południowa / , miejscowe uszkodzenia spowodowane działaniem szkodników biologicznych, głównie grzybów. Widoczne drobne ubytki listew i uszkodzenia mechaniczne, m.in. przez montaż różnych instalacji.

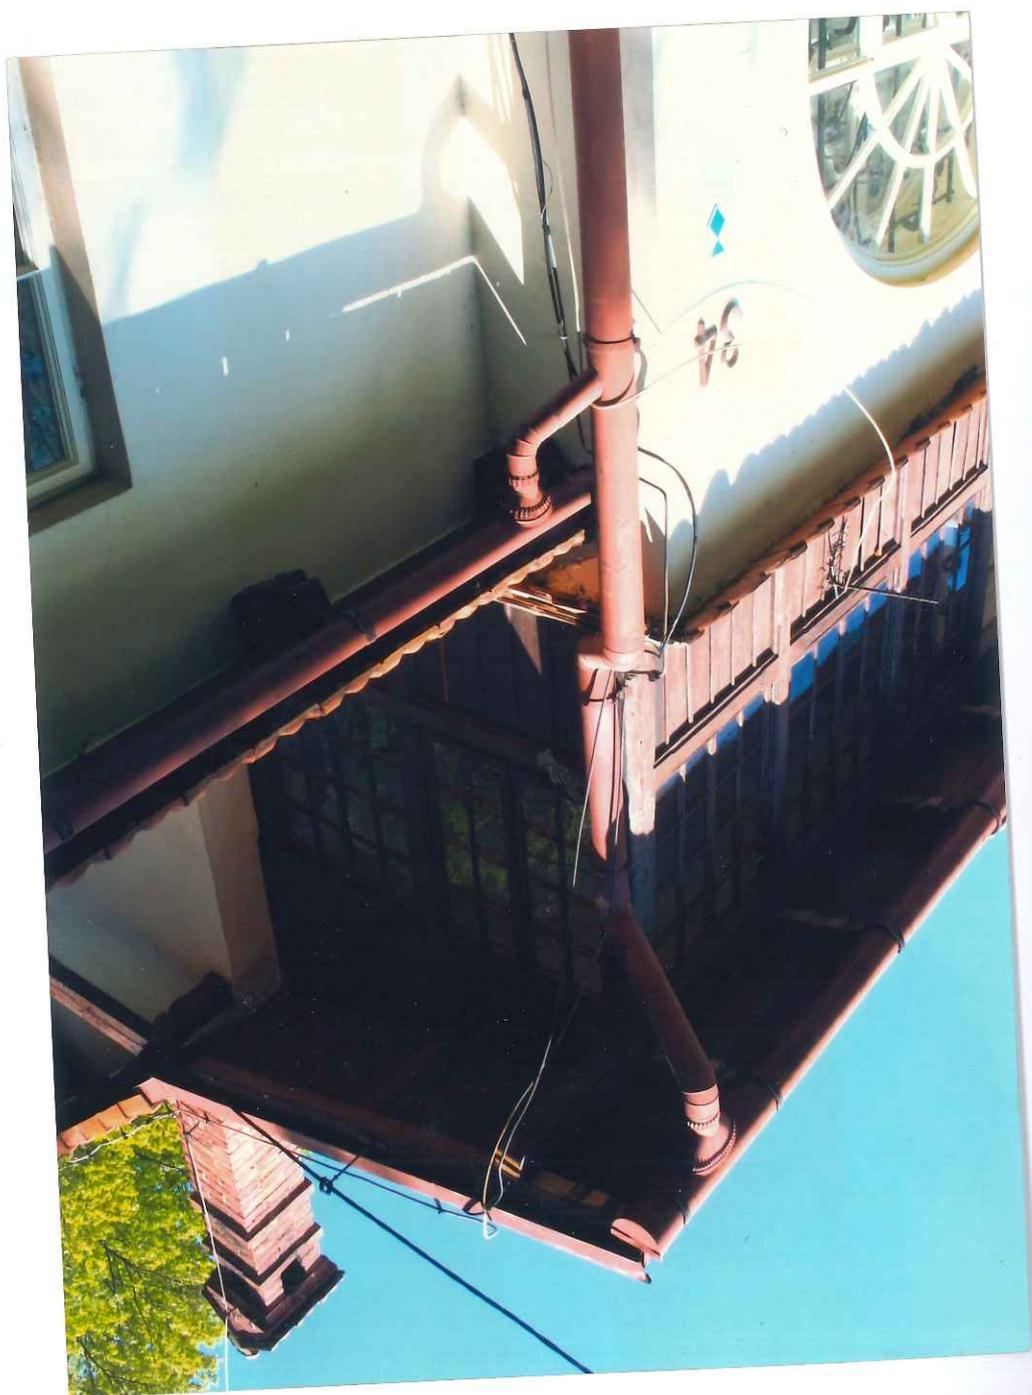
Fot. 20 - Muzeum Historyczne w Bielsku-Białej. Willa Juliana Fatata.  
Weranda - narożnik południowo-wschodni; widoczne uszkodzenia drewna i tynków spo-  
wodowane przez działanie wody opadowej.  
Fot. Jan Gataszek, maj 2020 r.

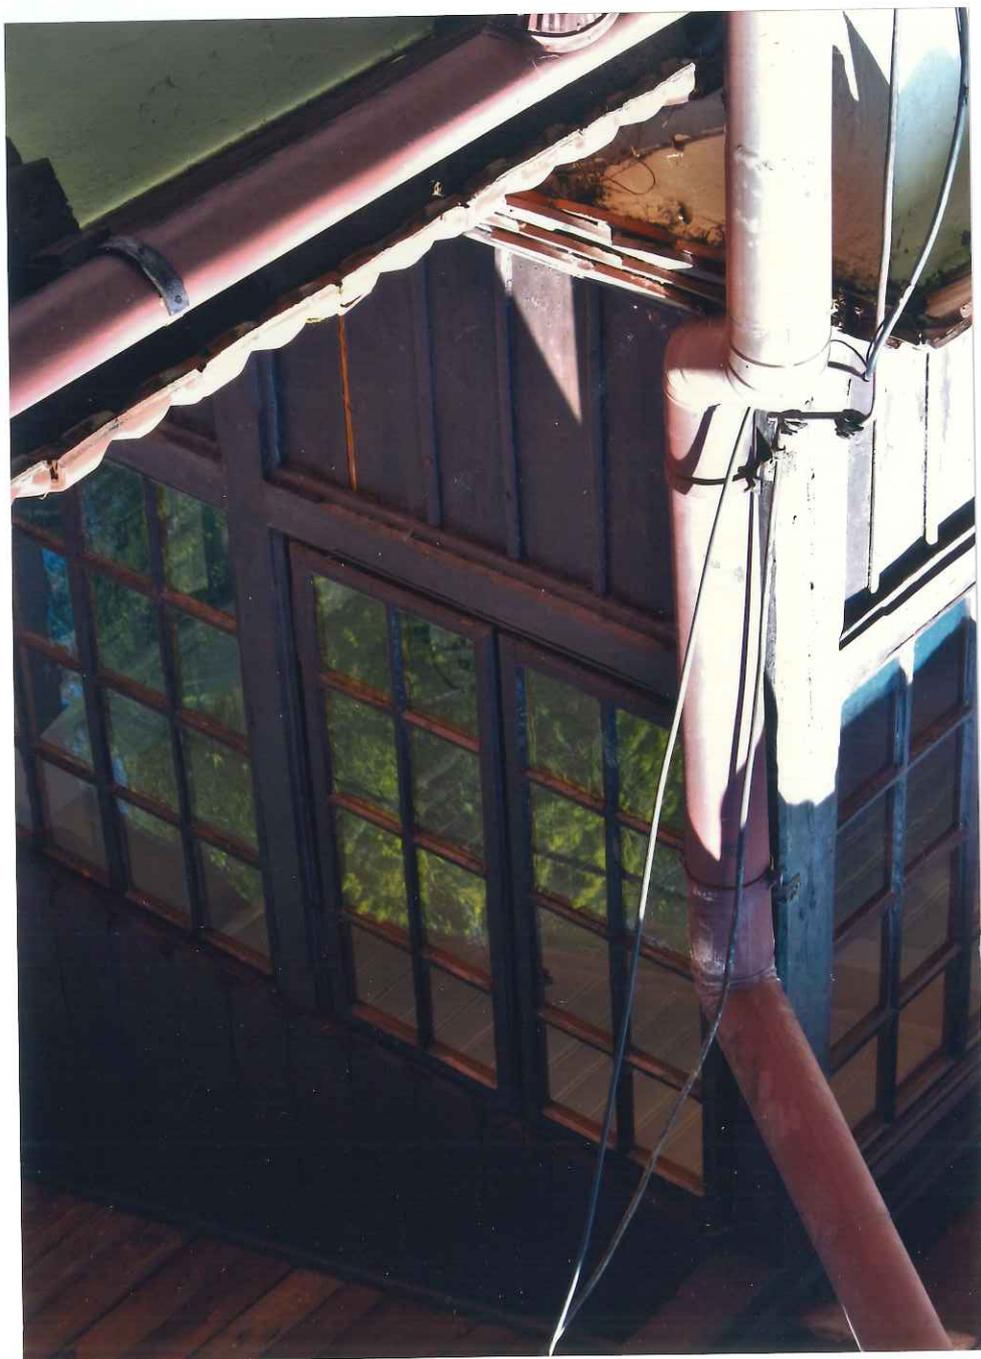
Fot. 22 - Muzeum Historyczne w Bielsku-Białej. Willa Juliana Fałata. Weranda - naroznik południowo-wschodni; widoczne uszkodzenia drewna i tynków spowodowane przez działanie wody opadowej.  
Fot. Jan Gałaszek, maj 2020 r.

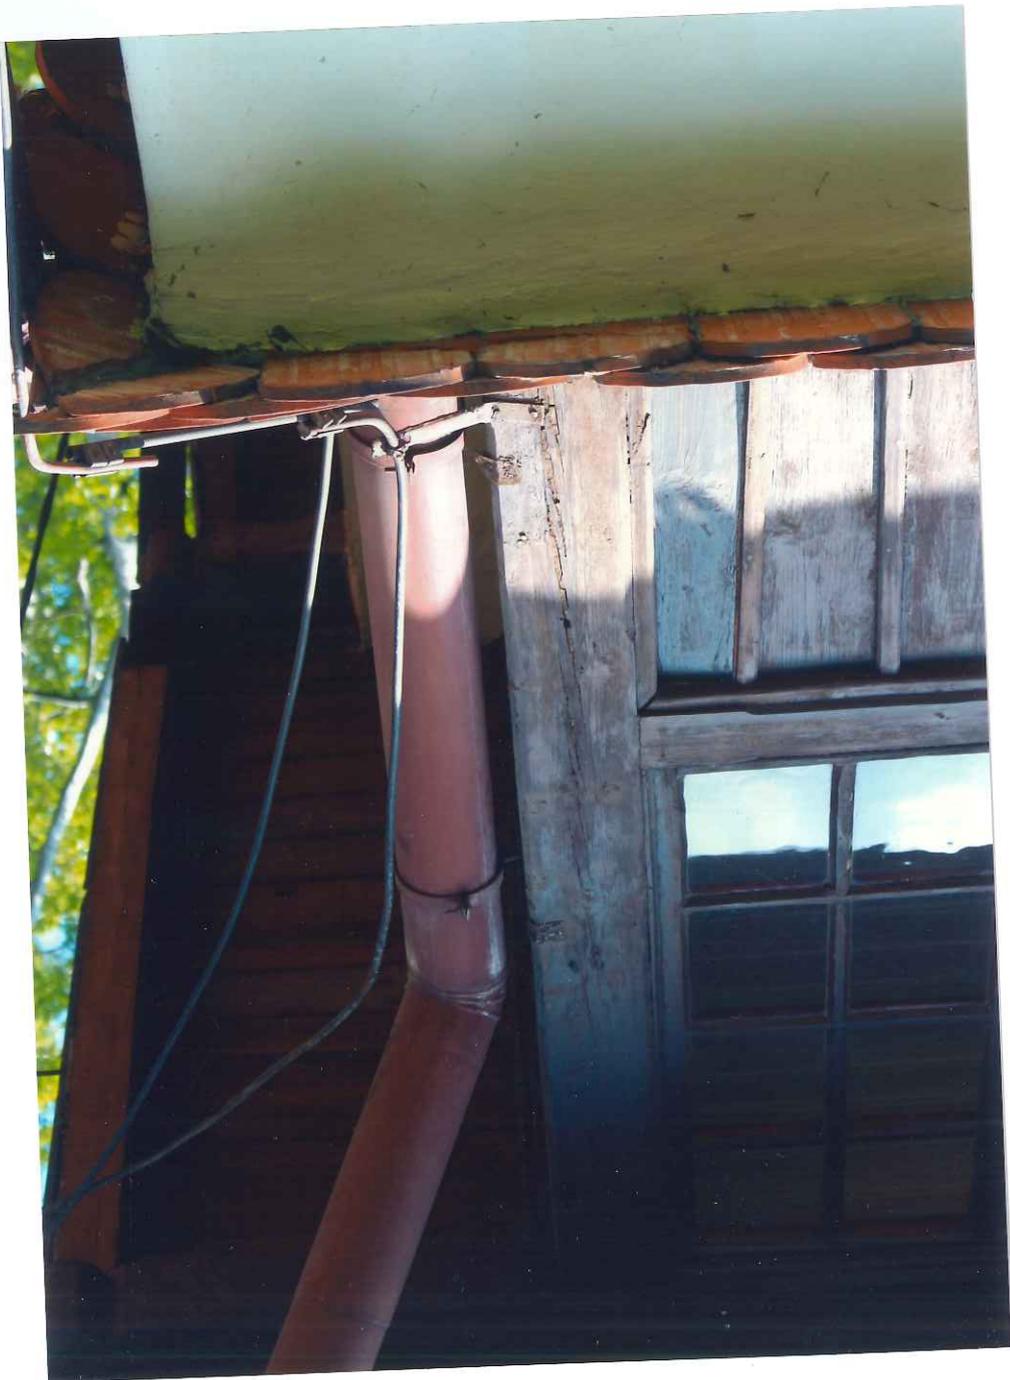
Fot. 23 - Muzeum Historyczne w Bielsku-Białej. Willa Juliana Fałata.  
Weranda - część wschodnia, fragment; uszkodzenia drewna / pęknięcia, zniszczenia miej-  
scowe przez grzyby i owady / , uszkodzenia muru i tynków spowodowane instalacją m.in.  
nowego pokrycia dachów.  
Fot. Jan Gałaszek, maj 2020 r.

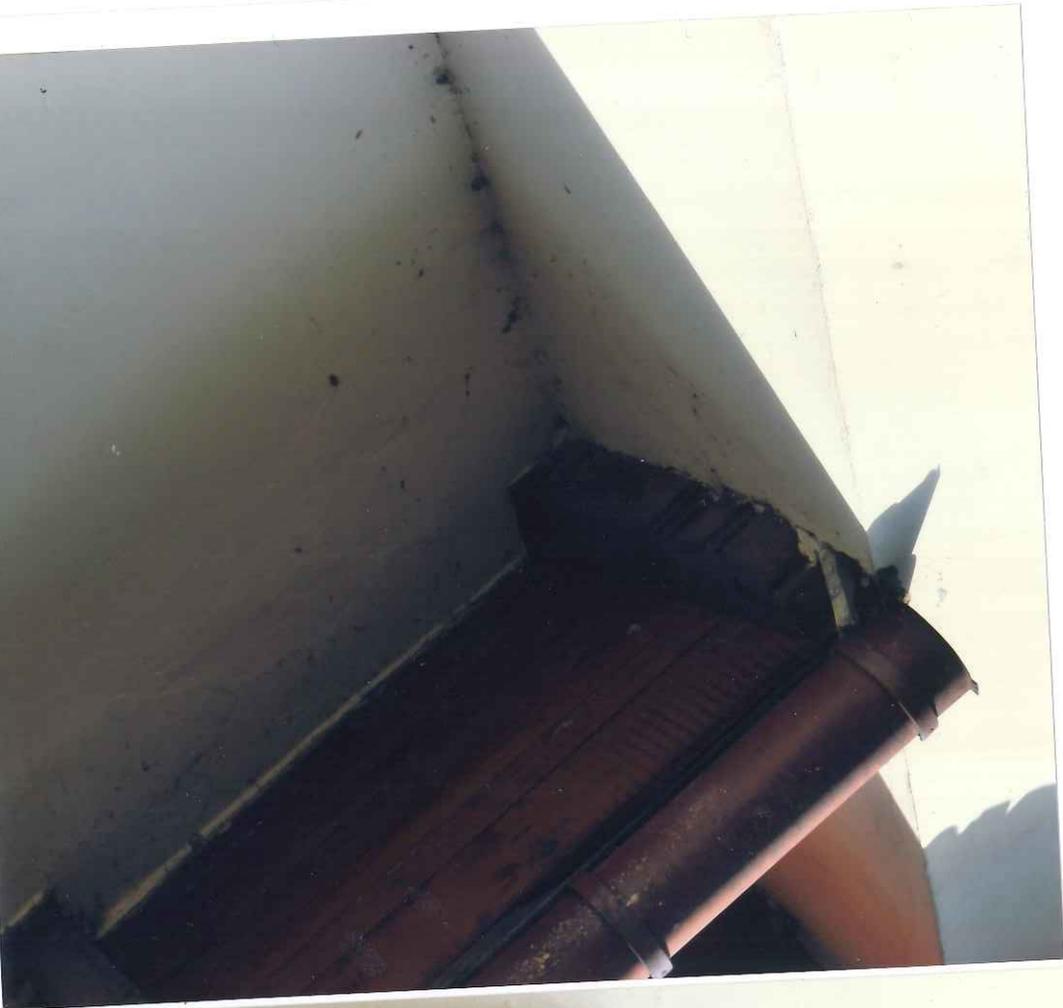
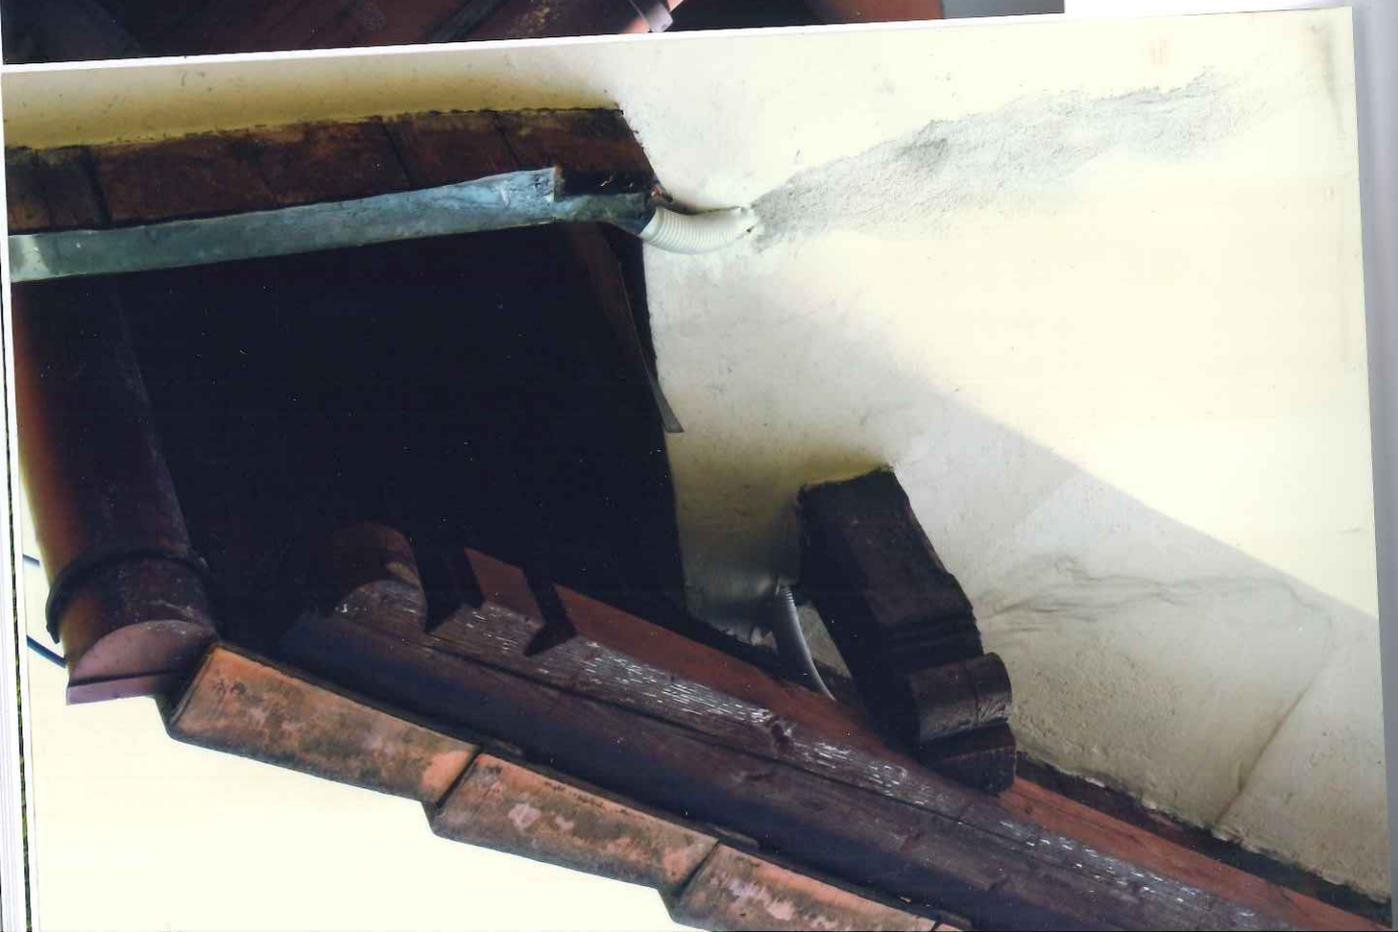
Fot. 25 - Muzeum Historyczne w Bielsku-Białej, Willa Juliana Fatata.  
Elewacja południowa, część wschodnia - uszkodzenia drewna krokwi oraz tynków.
