MUZEUUM HISTORYCZNE W BIELSKU - BIAŁEJ

WILLA JULIANA FAŁATA W BYSTREJ

BADANIA STRATYGRAFICZNE ORAZ STAN ZACHOWANIA

ELEWACJI.

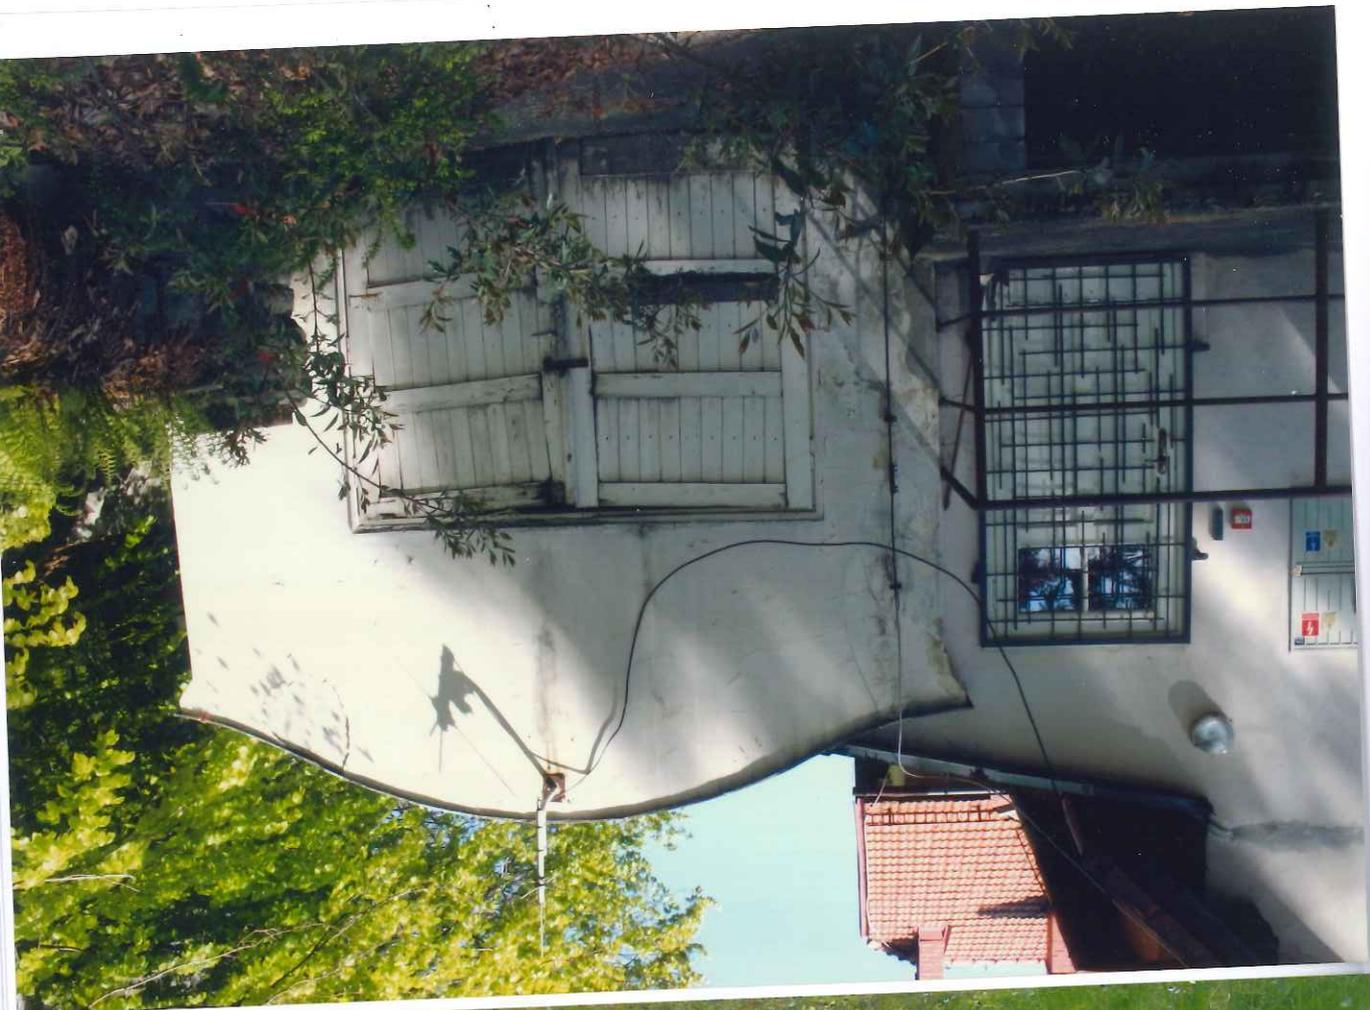
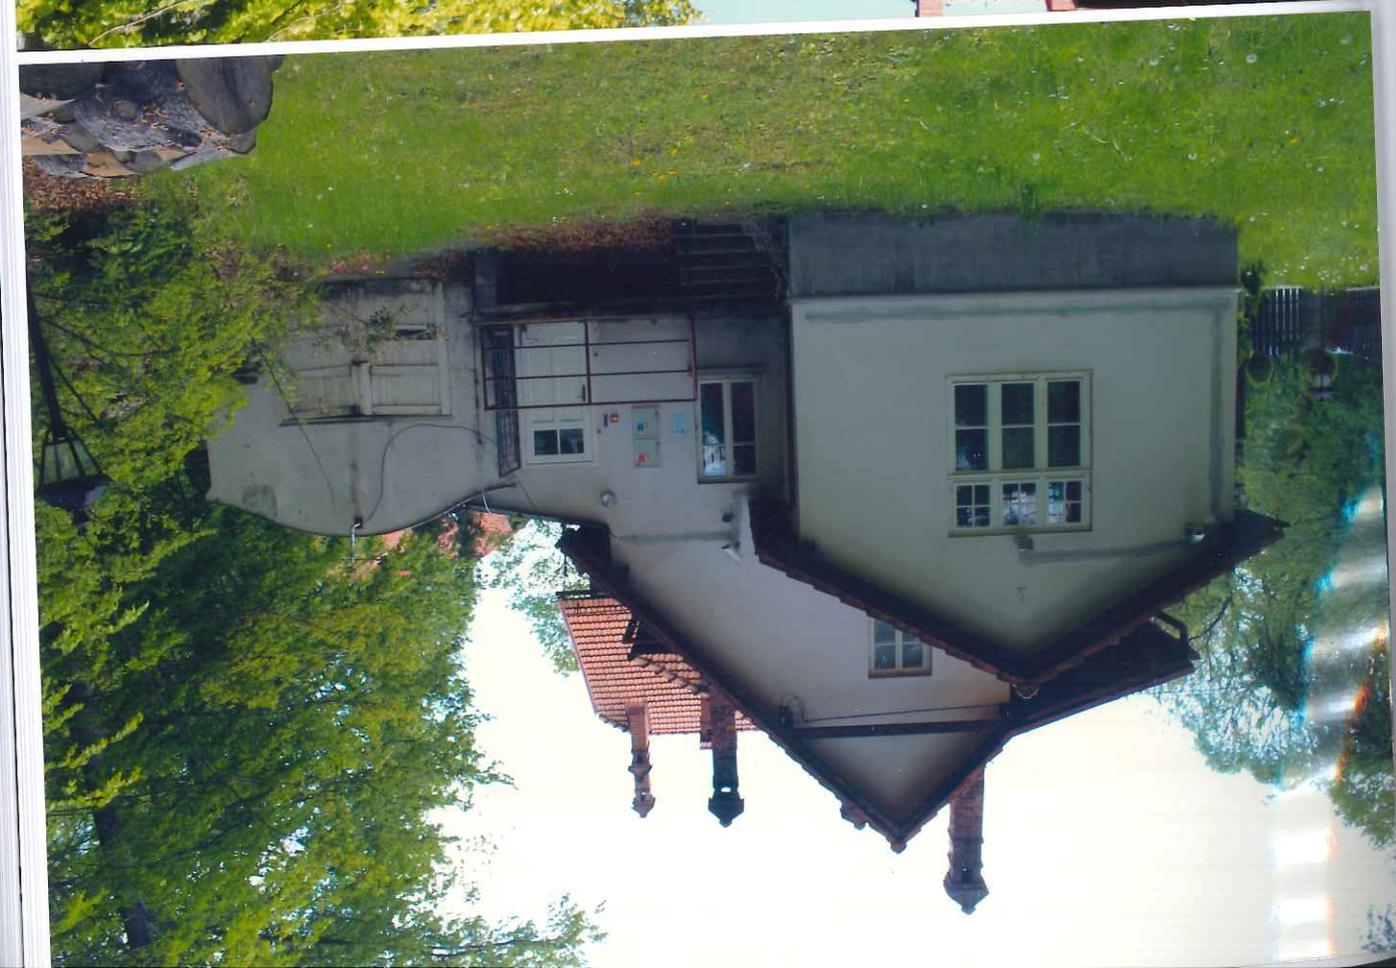
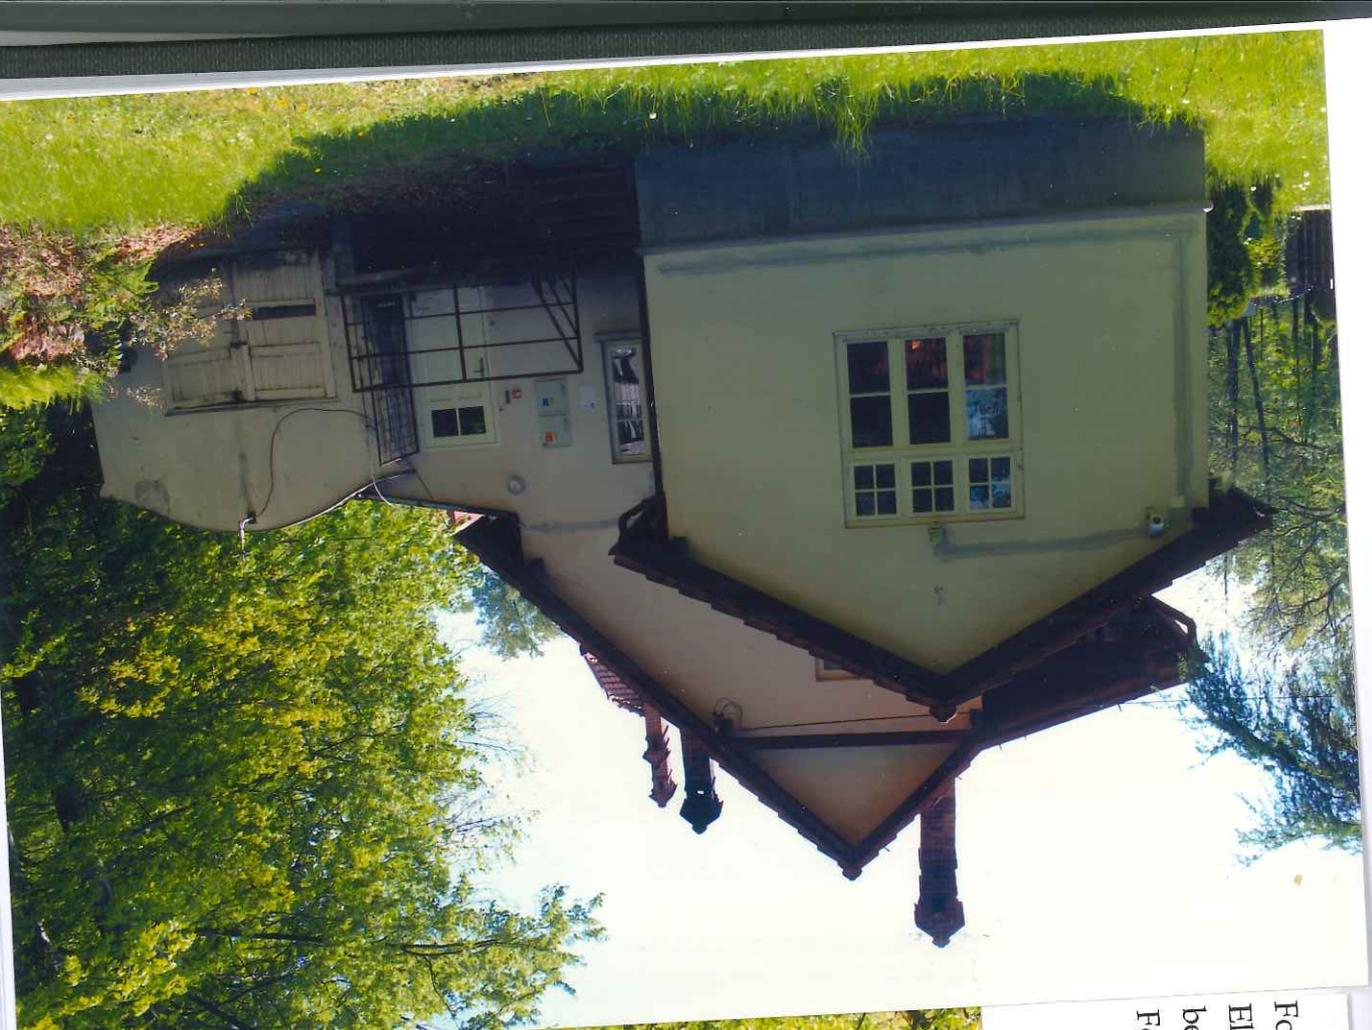
Fot. 26 - Muzeum Historyczne w Bielsku-Białej. Willa Juliana Fatata.  
Elewacja wschodnia oraz front garażu wybudowanego w latach 20. XX w.  
Fot. Jan Gałaszek, maj 2020 r.

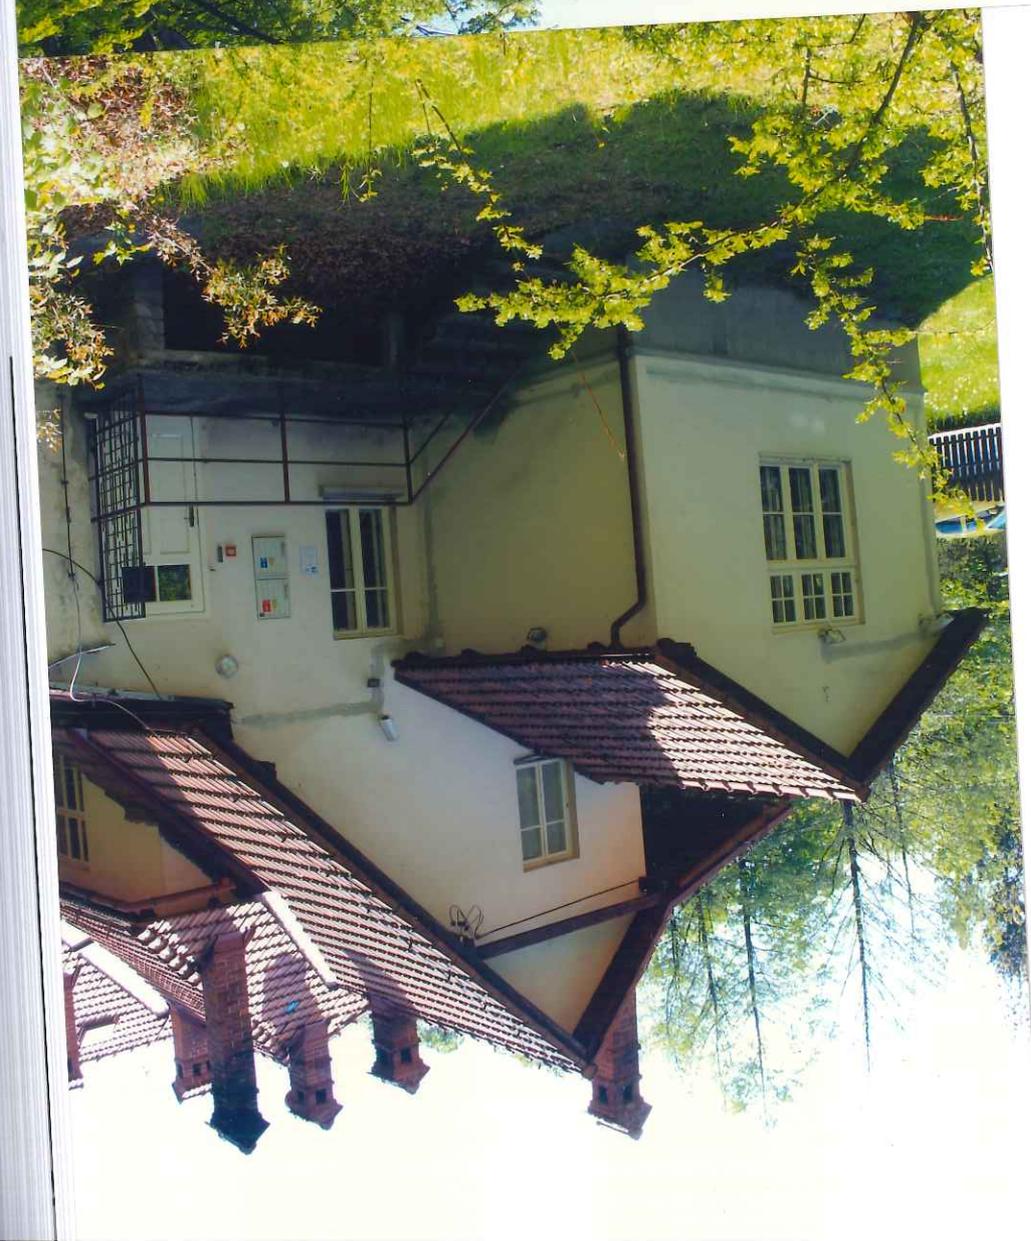
Fot. 27 - Muzeum Historyczne w Bielsku-Białej. Willa Juliana Fatata.  
Elewacja od strony wschodniej z zapleczem gospodarczym i garażem; widoczny wysoki  
betonowy cokół biegnący wzdłuż elewacji i późniejszych dobudówek.  
Fot. Jan Gataszek, maj 2020 r.

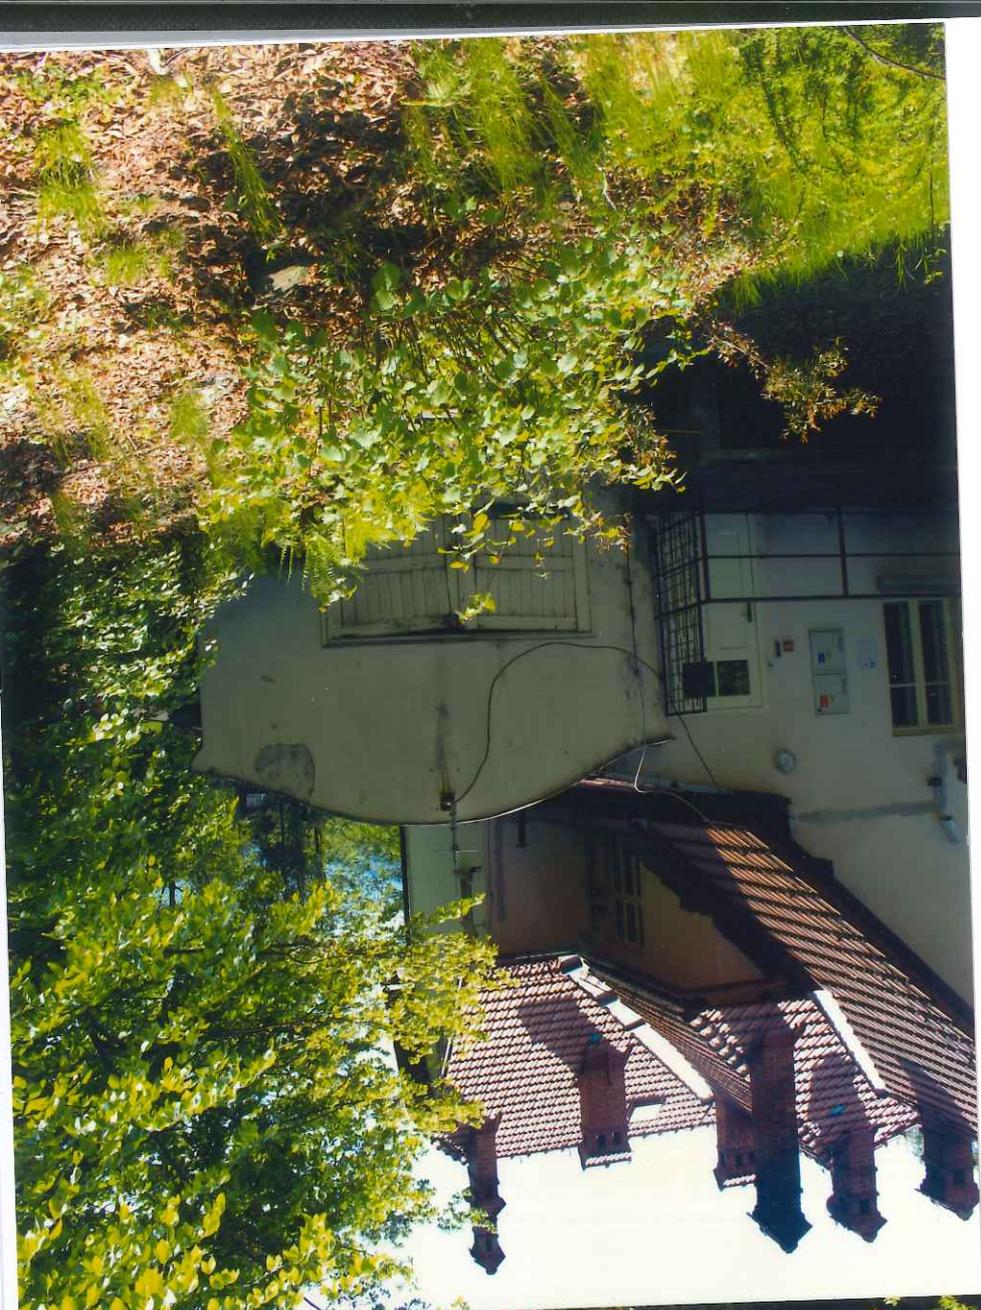
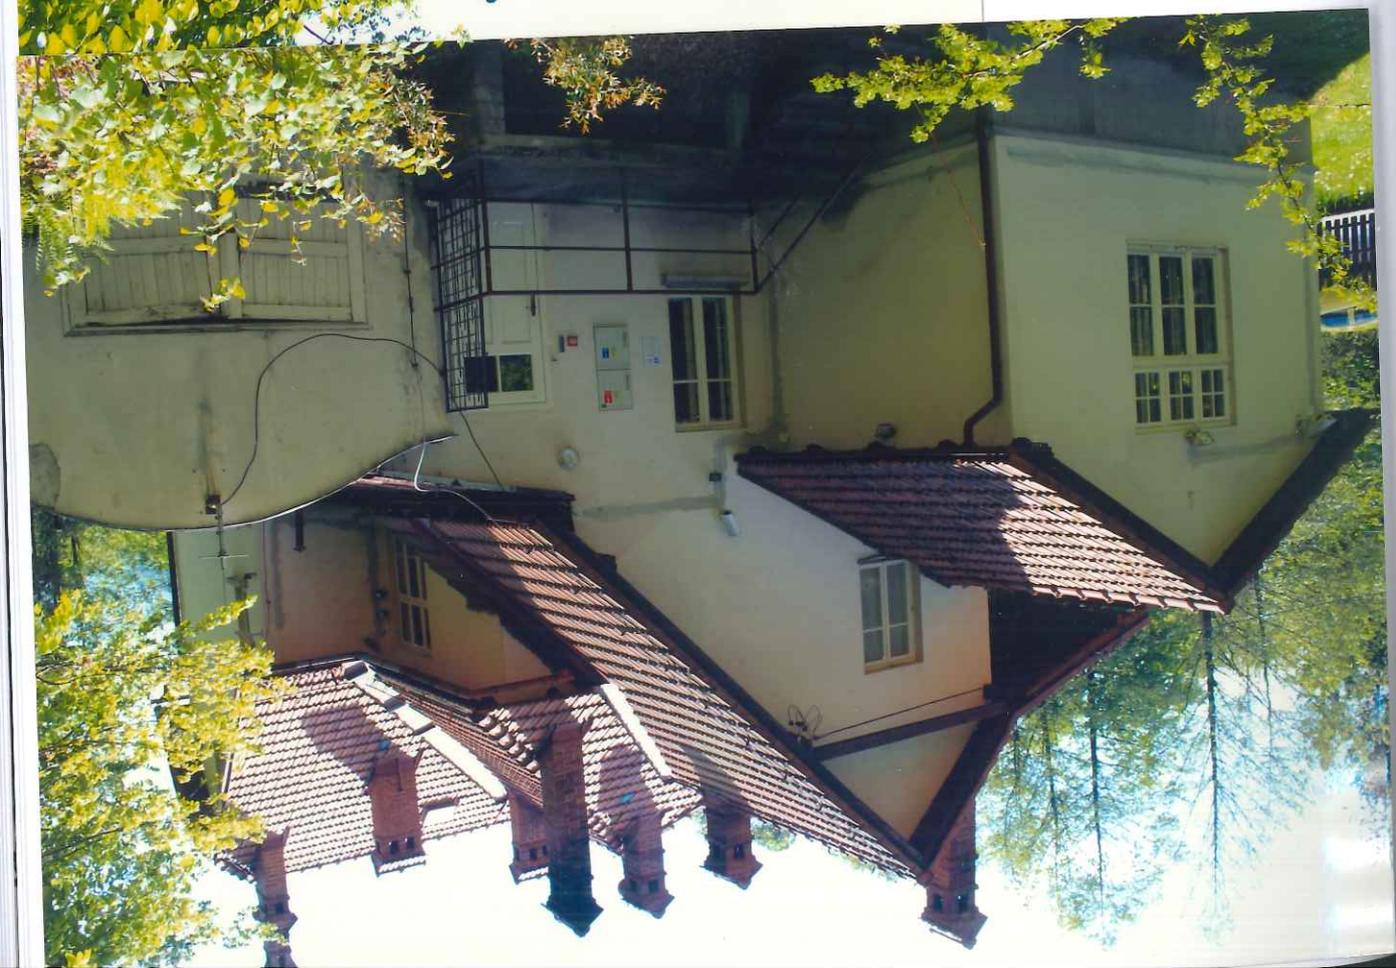
Fot. 28 - Muzeum Historyczne w Bielsku-Białej. Willa Juliana Fałata.  
Elewacja wschodnia oraz front garażu wybudowanego w latach 20. XX w.  
Fot. Jan Gataszek, maj 2020 r.

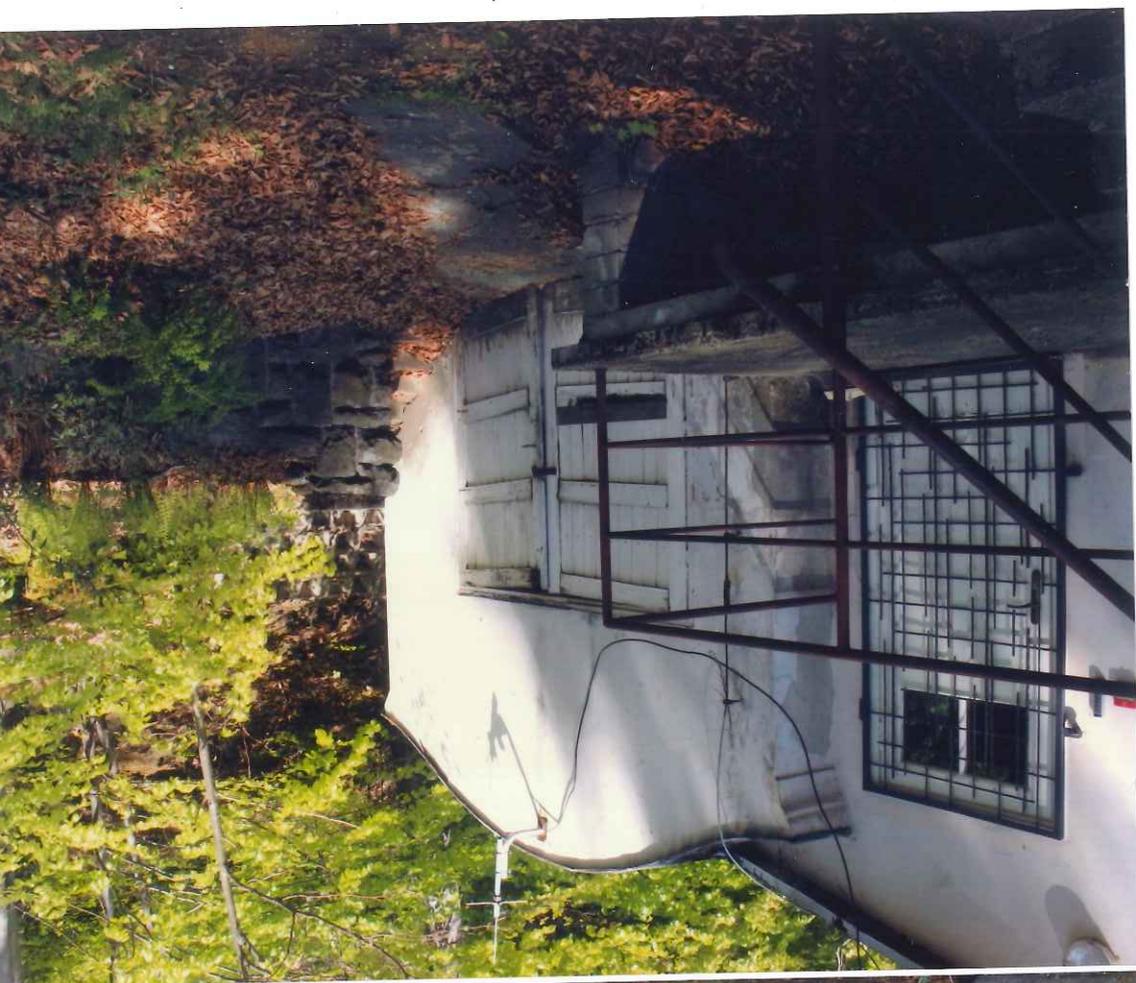
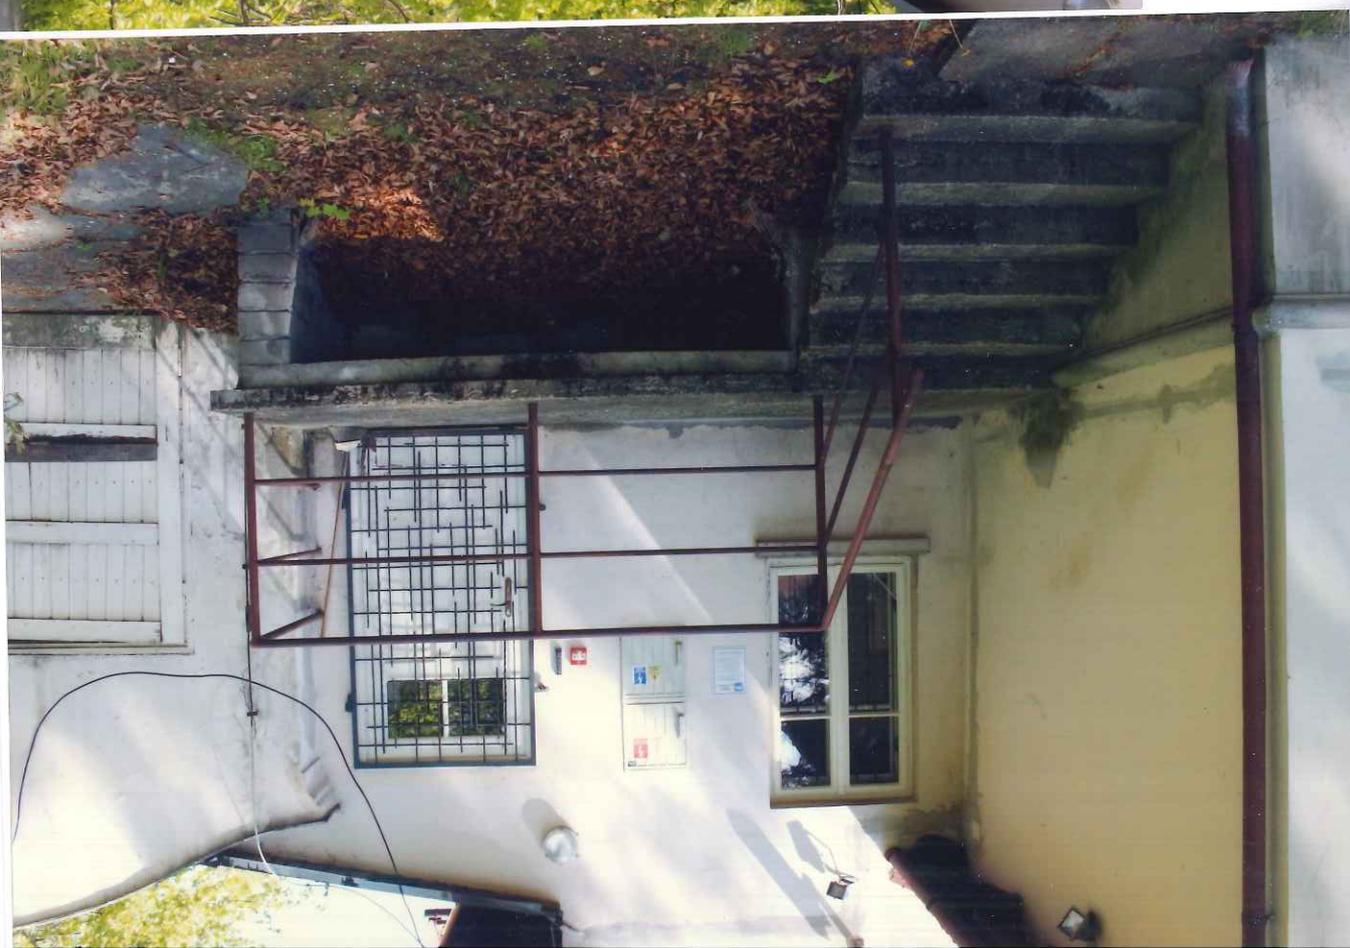
Fot. 29 - Muzeum Historyczne w Bielsku-Białej. Willa Juliana Fałata.  
Fragment elewacji wschodniej z zabudowaniami gospodarczymi garazem.  
Fot. Jan Gałaszek, maj 2020 r.

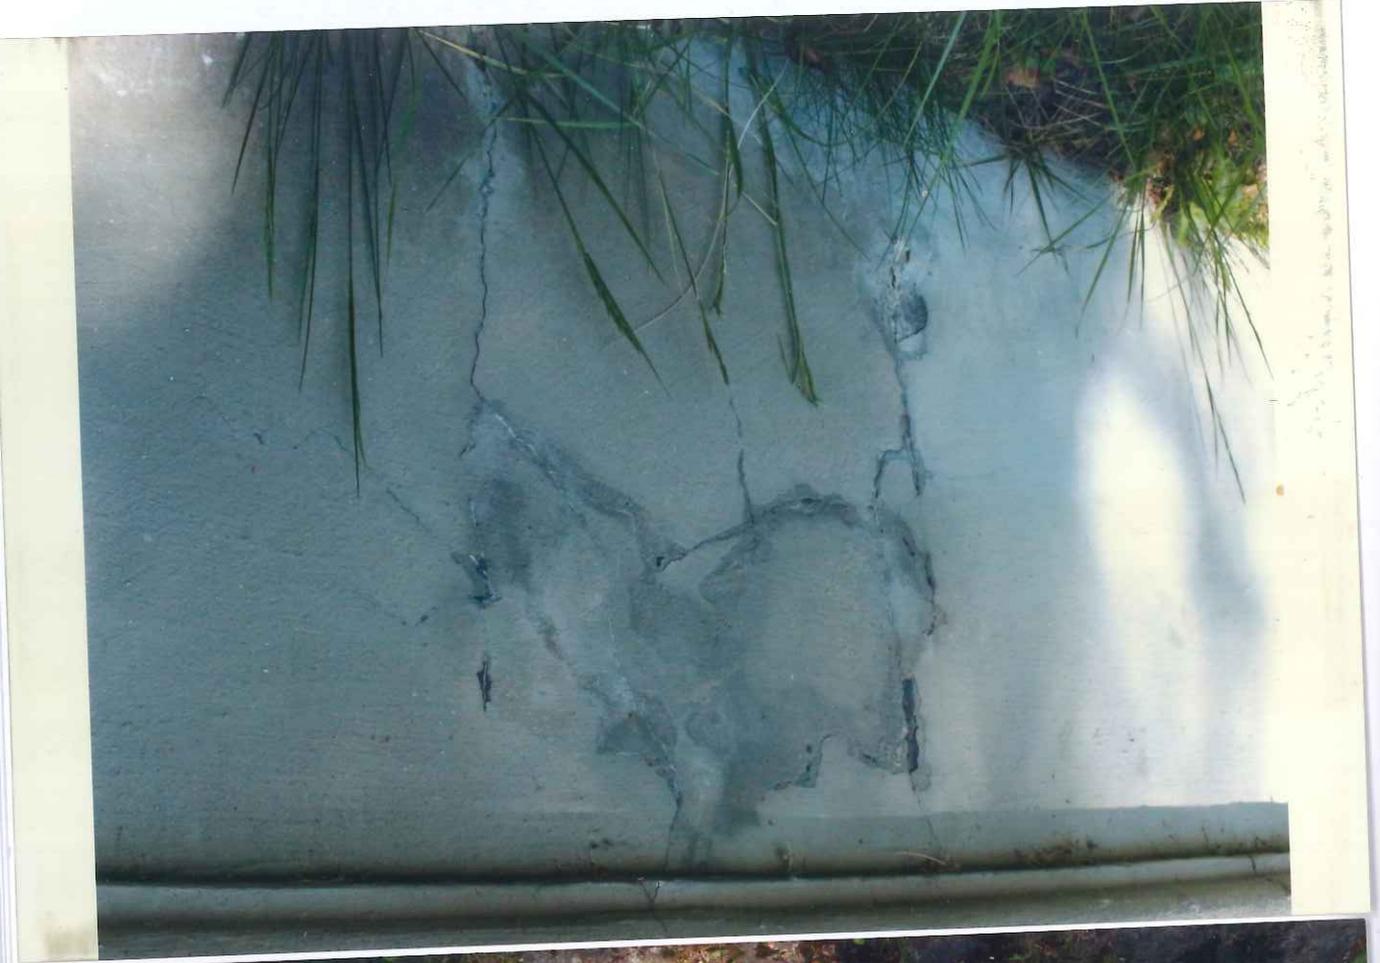
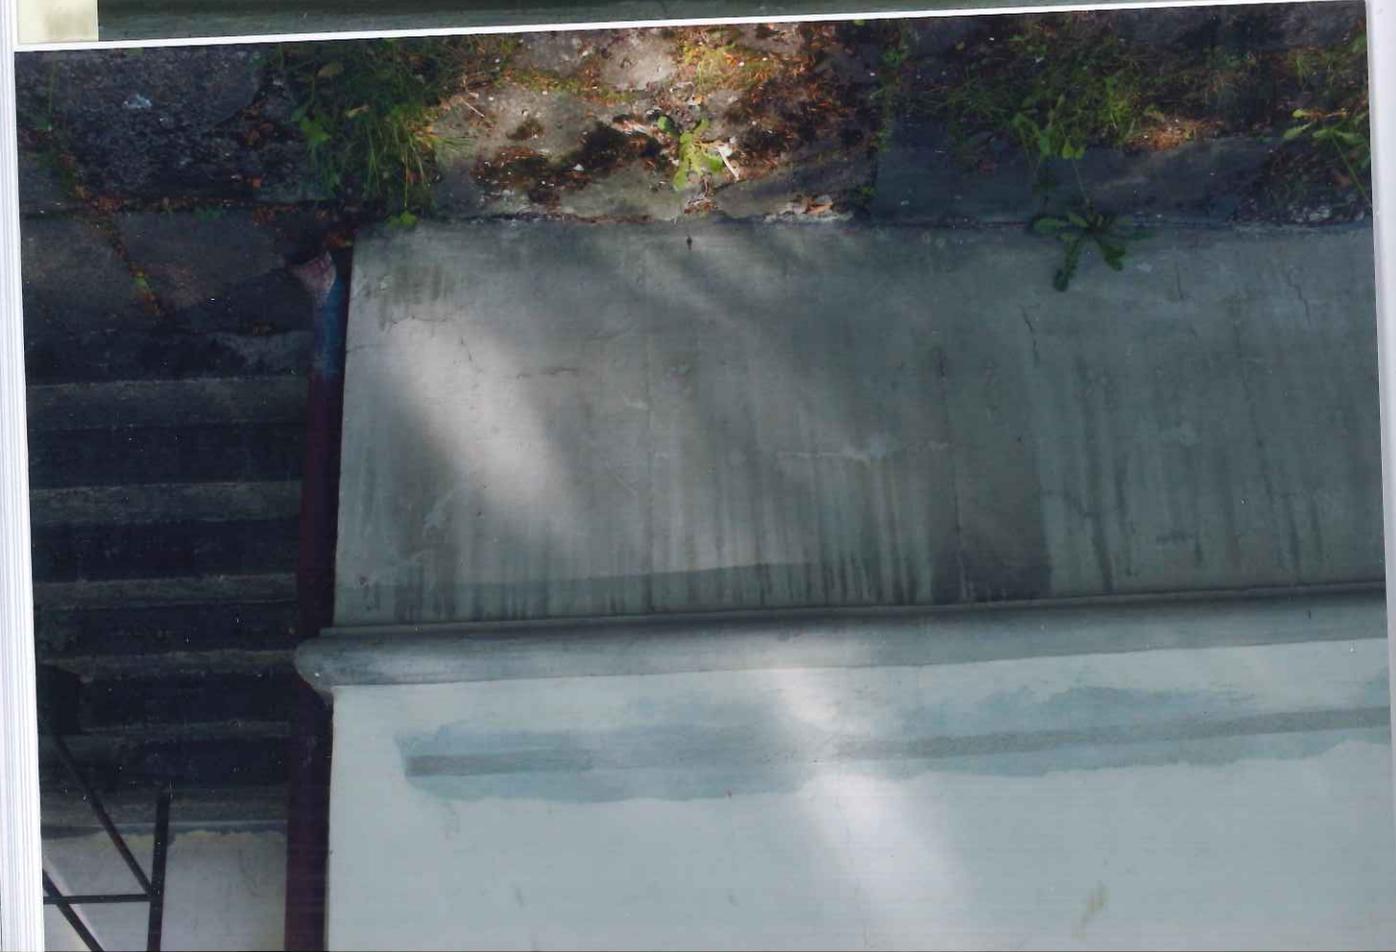
Fot. 31 - Muzeum Historyczne w Bielsku-Białej, Willa Juliana Fatata.

ków, a także zawilgocenia fundamentów.

Stan zachowania betonowego cokołu na elewacji wschodniej willi; widoczne wyraźne plamy zasolenia, wykwitów solnych i rozwarstwienia tynków, spękania i rozległe ubytki tyn-

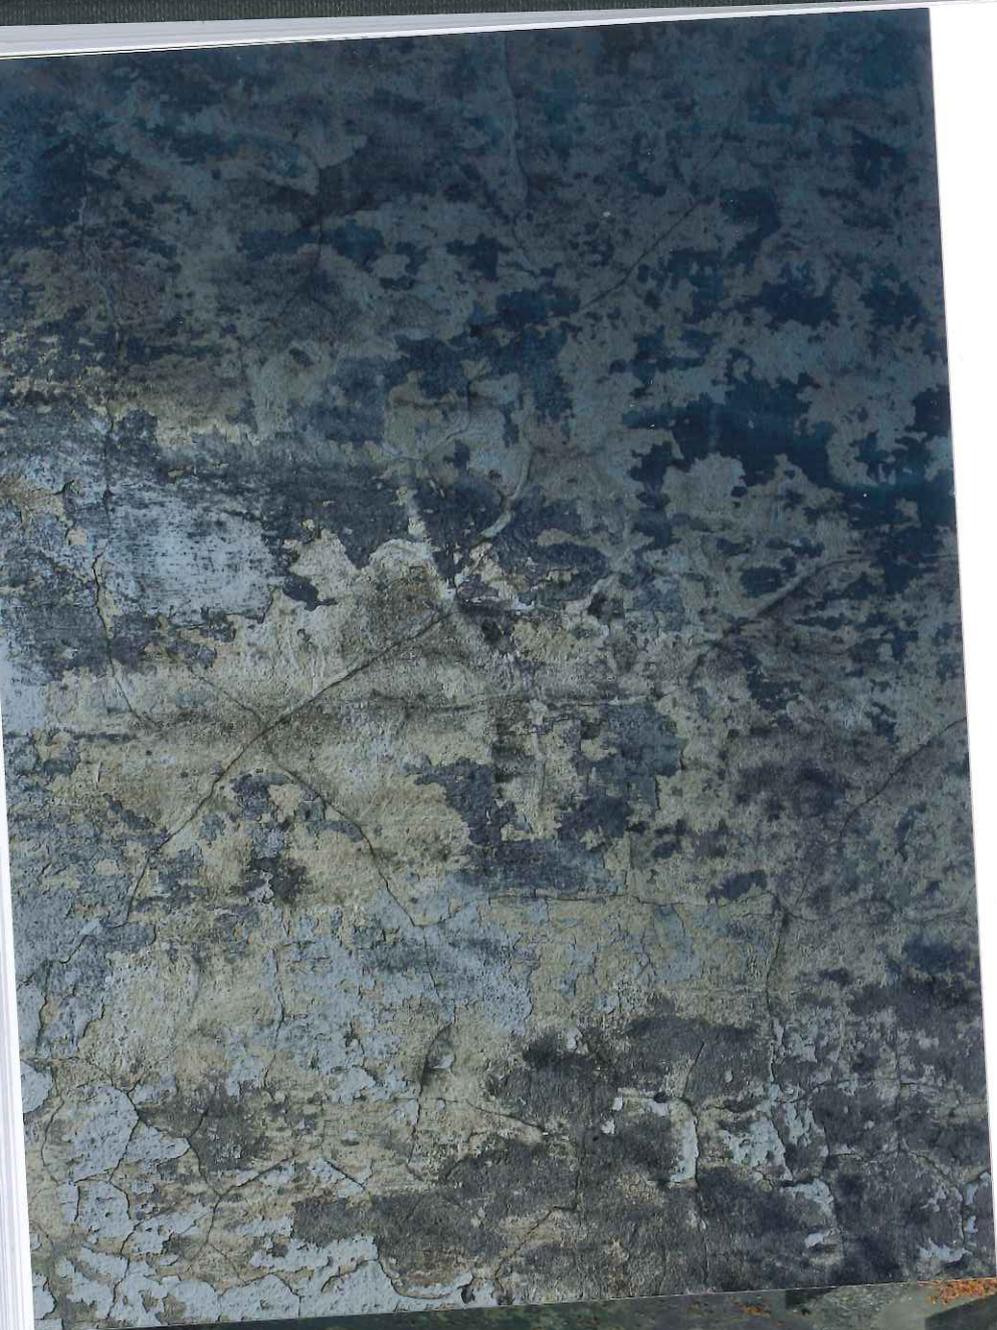
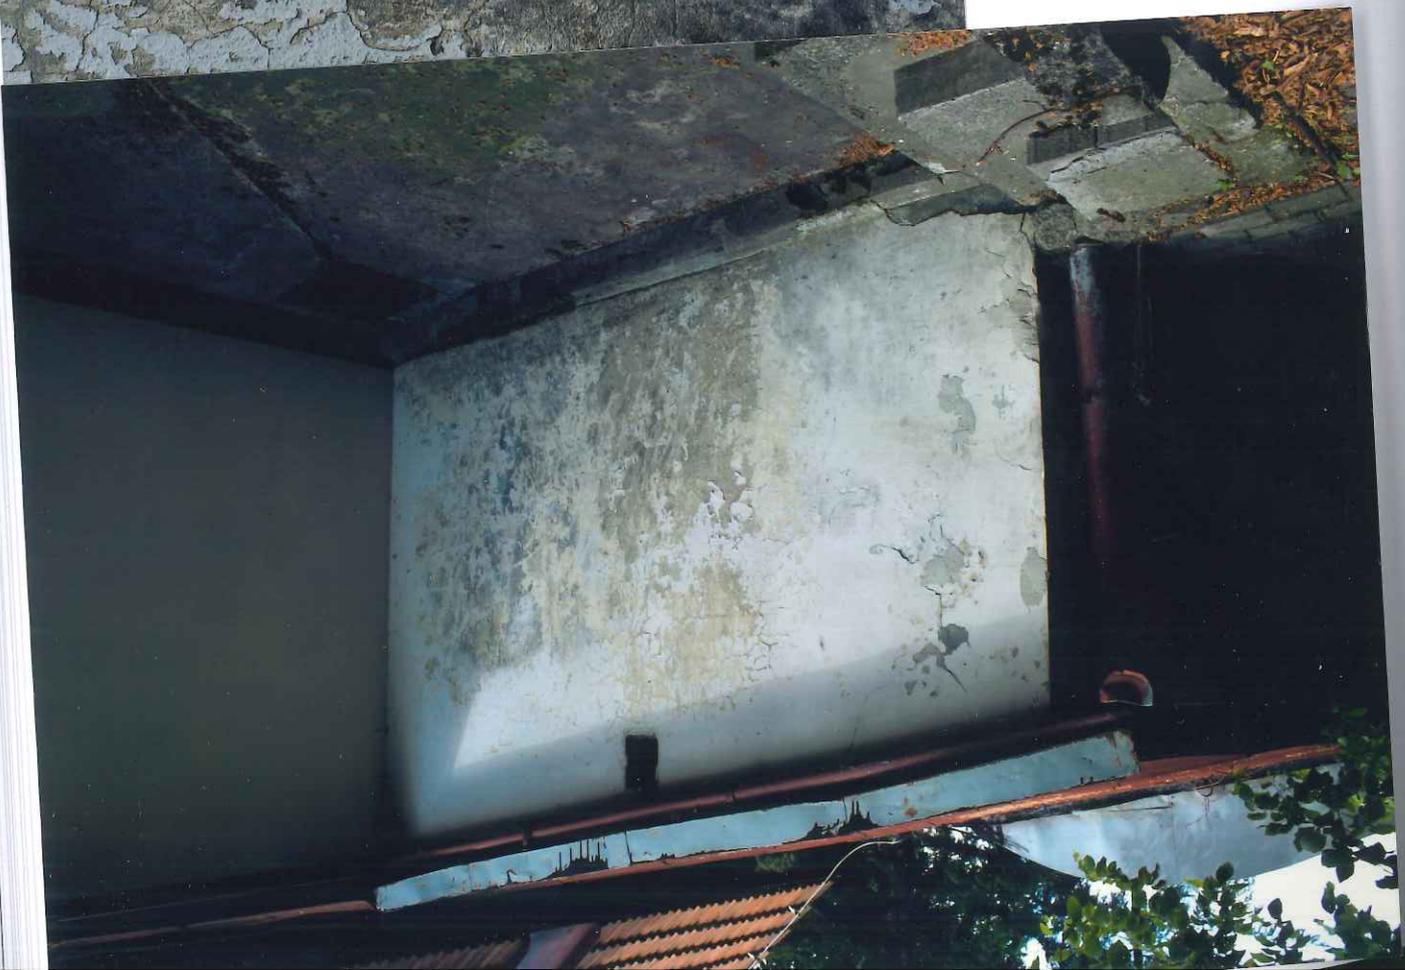
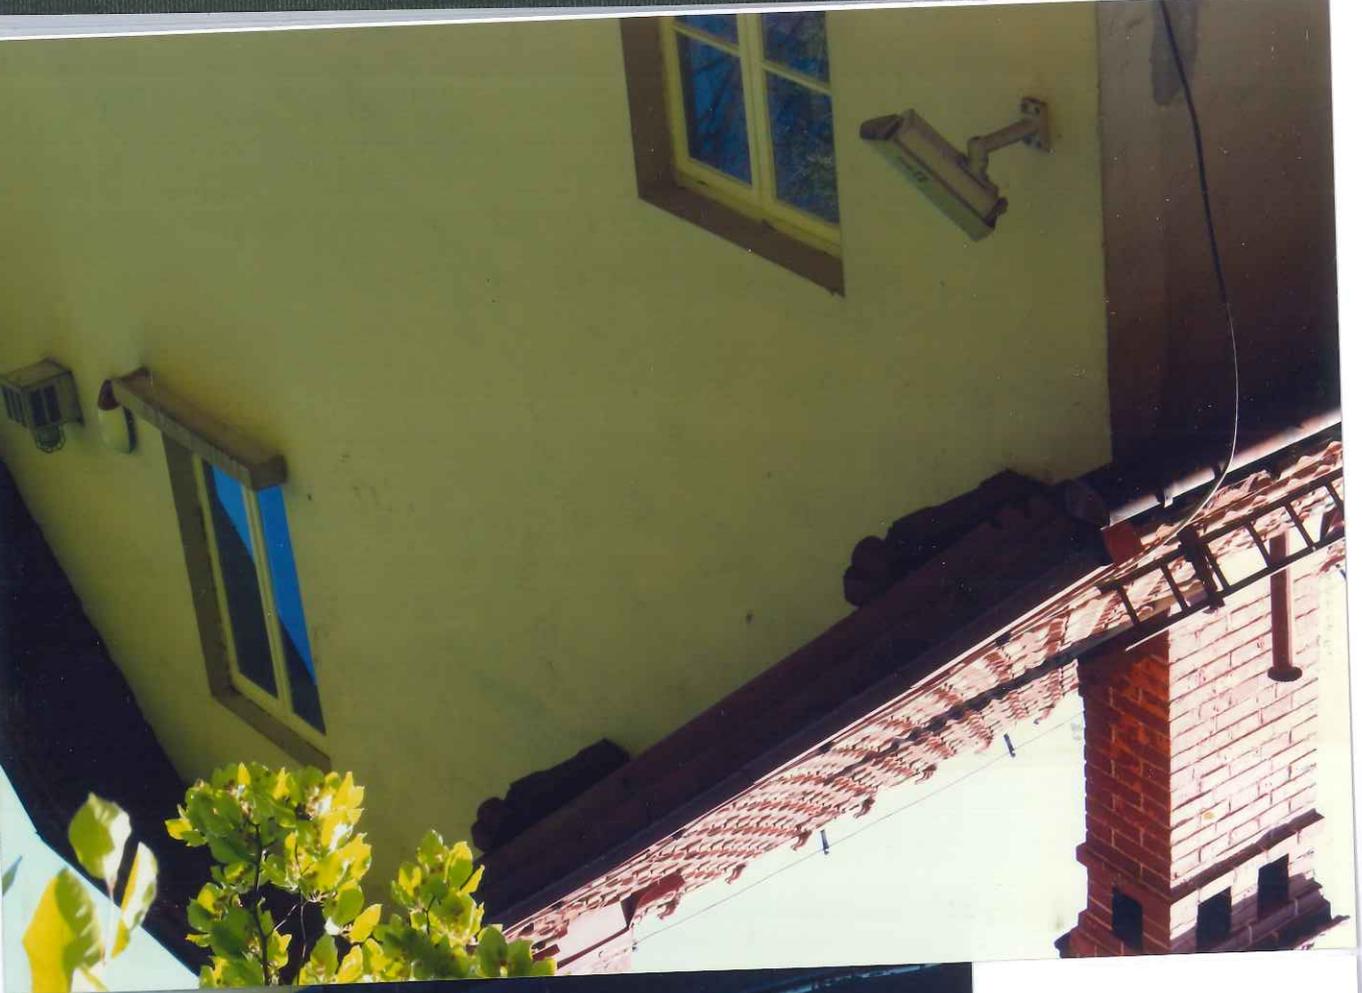
ków żwirowych /?/- fot. 16. Ten gruby i szczelny cokoł powoduje także zawilgocenie murów i tynków oraz na skutek blokowania wilgoci w ścianach ich stałą destrukcję. Garaz na samochód J. Fatata / fot. 26, 29, 32/ – ściany i tynki zachowane bardzo źle, spękania i rozległe ubytki i rozwarstwienia tynków, zawilgocenia spowodowane wodą opadową i zalewaniem wodą spływającą ze stoku, brak izolacji. Na ścianie czołowej / fot. 30/ duży ubytek tynku, liczne pęcherze i spękania oraz zawilgocenie prawie całej ściany. Uszkodzona znacznie brama wjazdowa do garażu.

Fot. 32 - Muzeum Historyczne w Bielsku-Białej. Willa Juliana Falata.  
Stan zachowania muru i tynków tylnej ściany garażu z lat 20. XX w.  
Fot. Jan Galaszek, maj 2020 r.

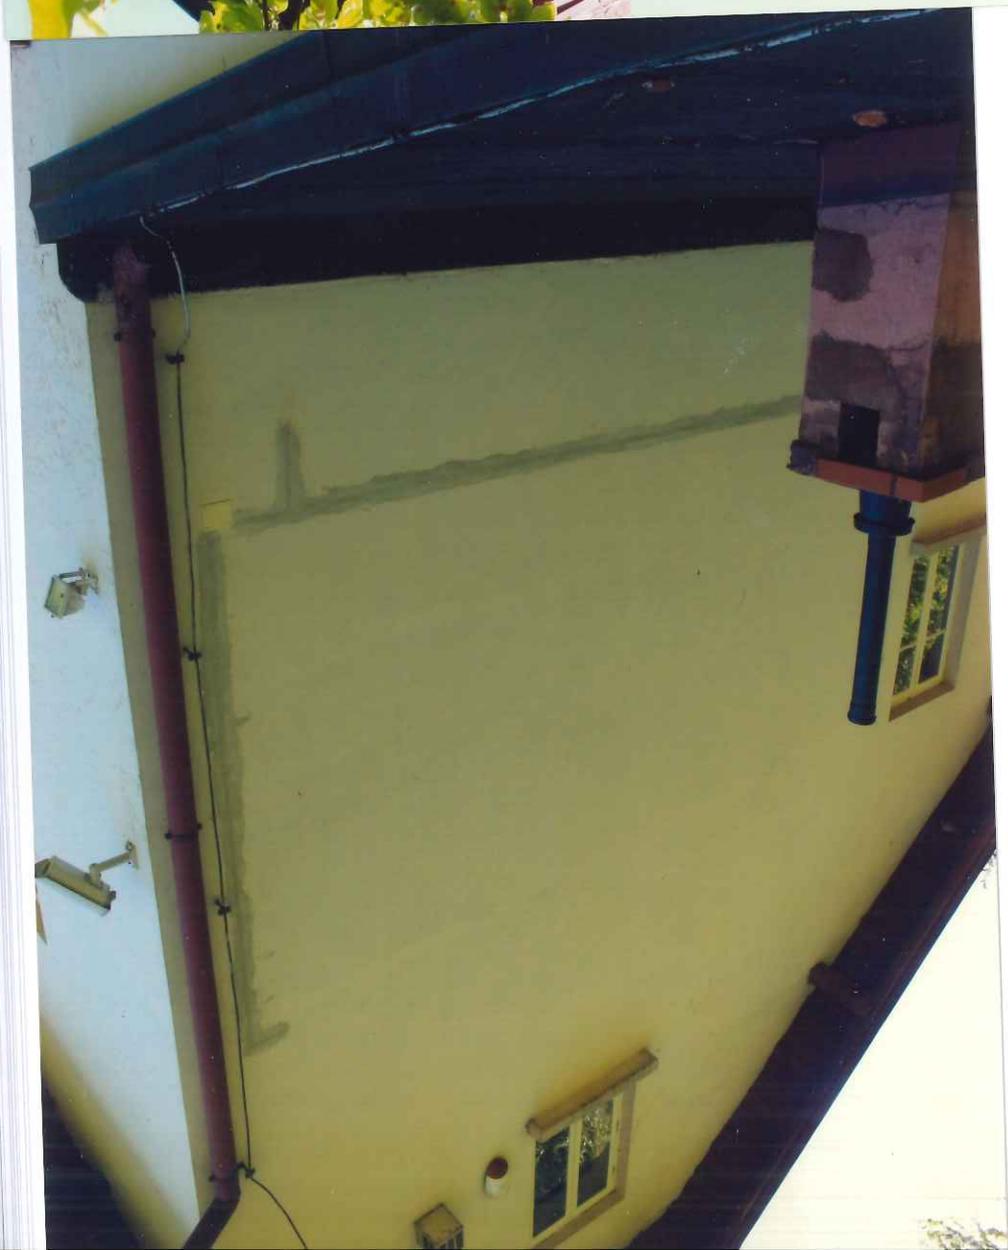
Fot. 33 - Muzeum Historyczne w Bielsku-Białej. Willa Juliana Falata.  
Fragment elewacji od strony wschodniej budynku; pokryte farbą  
„emulsyjną” tynki współczesne oraz nowa stolarka okienna.  
Fot. Jan Gataszek, maj 2020 r.

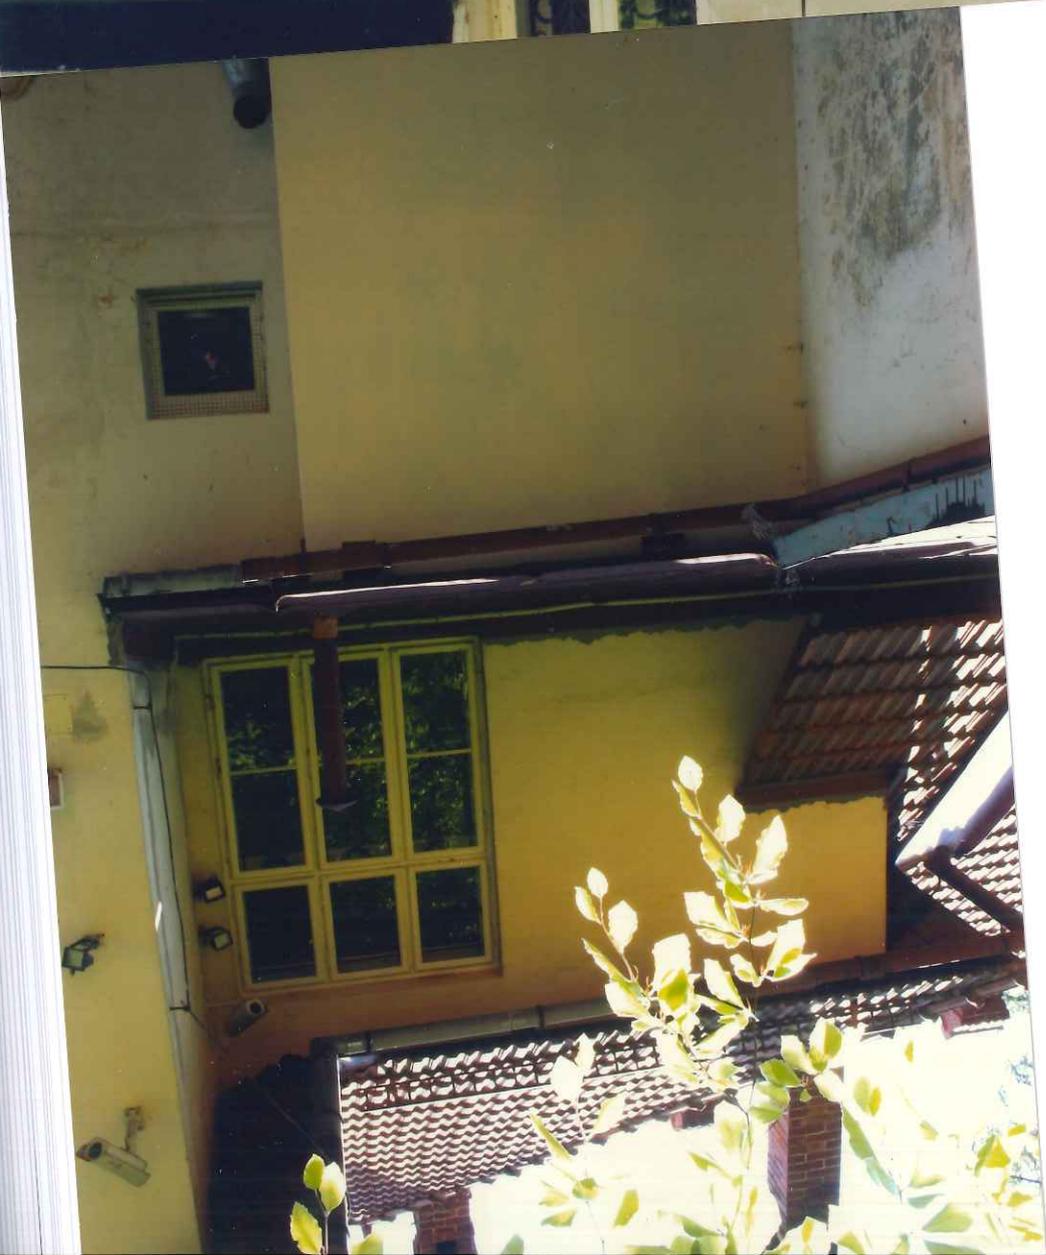
Fot. 34 - Muzeum Historyczne w Bielsku-Białej. Willa Juliana Fałata.  
Fragm. elewacji od strony wschodniej budynku; pokryte farbą  
„emulsyjną” tynki współczesne oraz nowa stolarka okienna.  
Fot. Jan Gataszek, maj 2020 r.

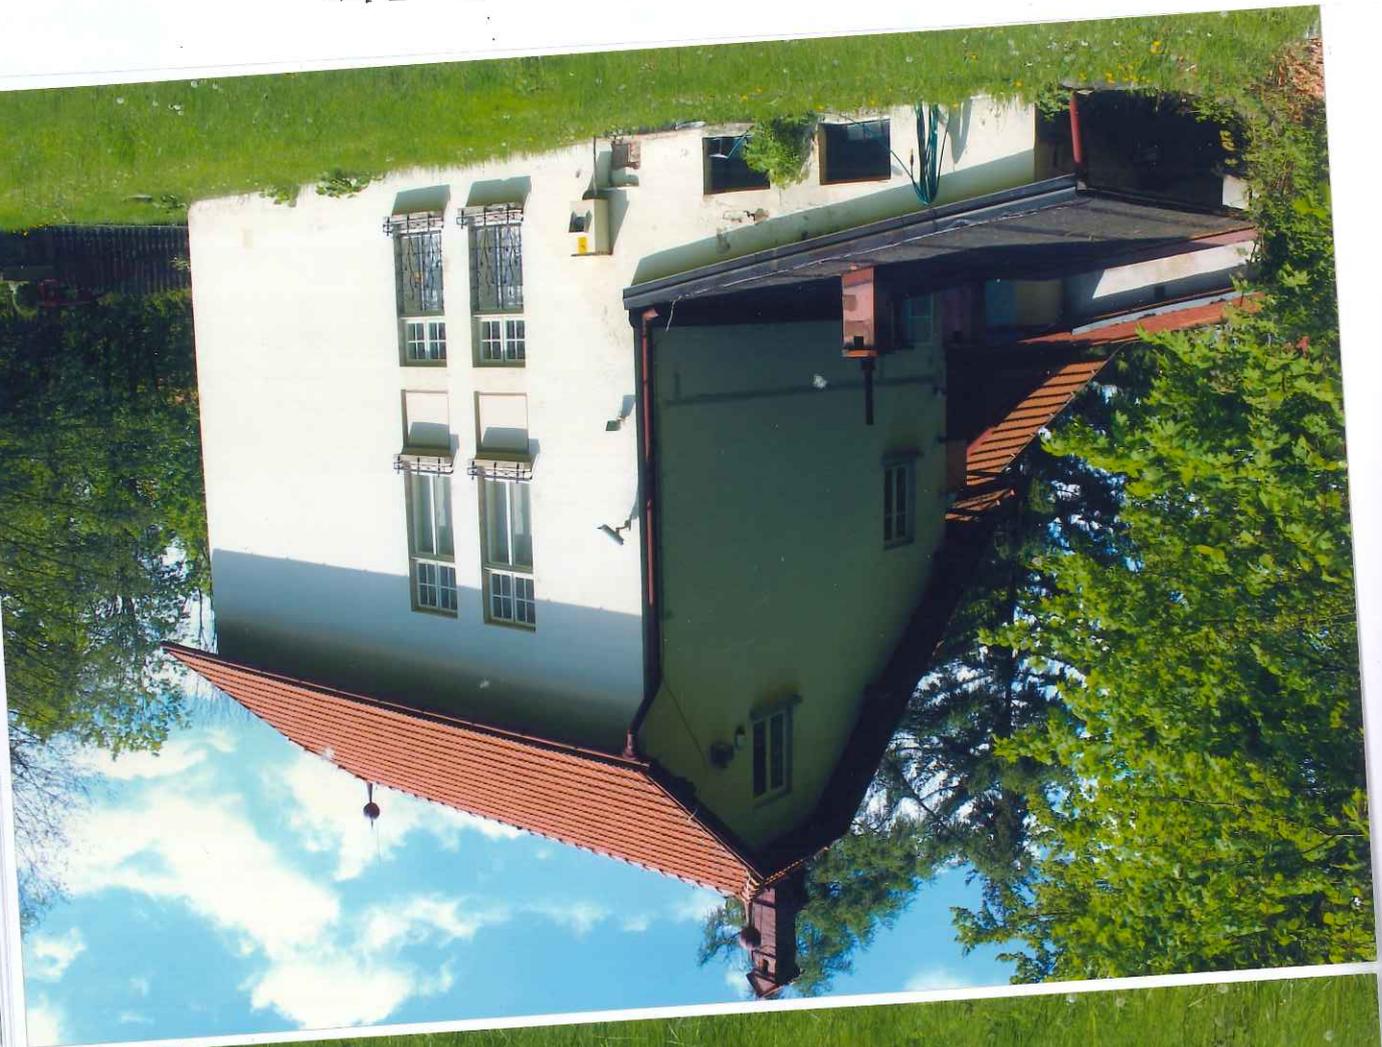
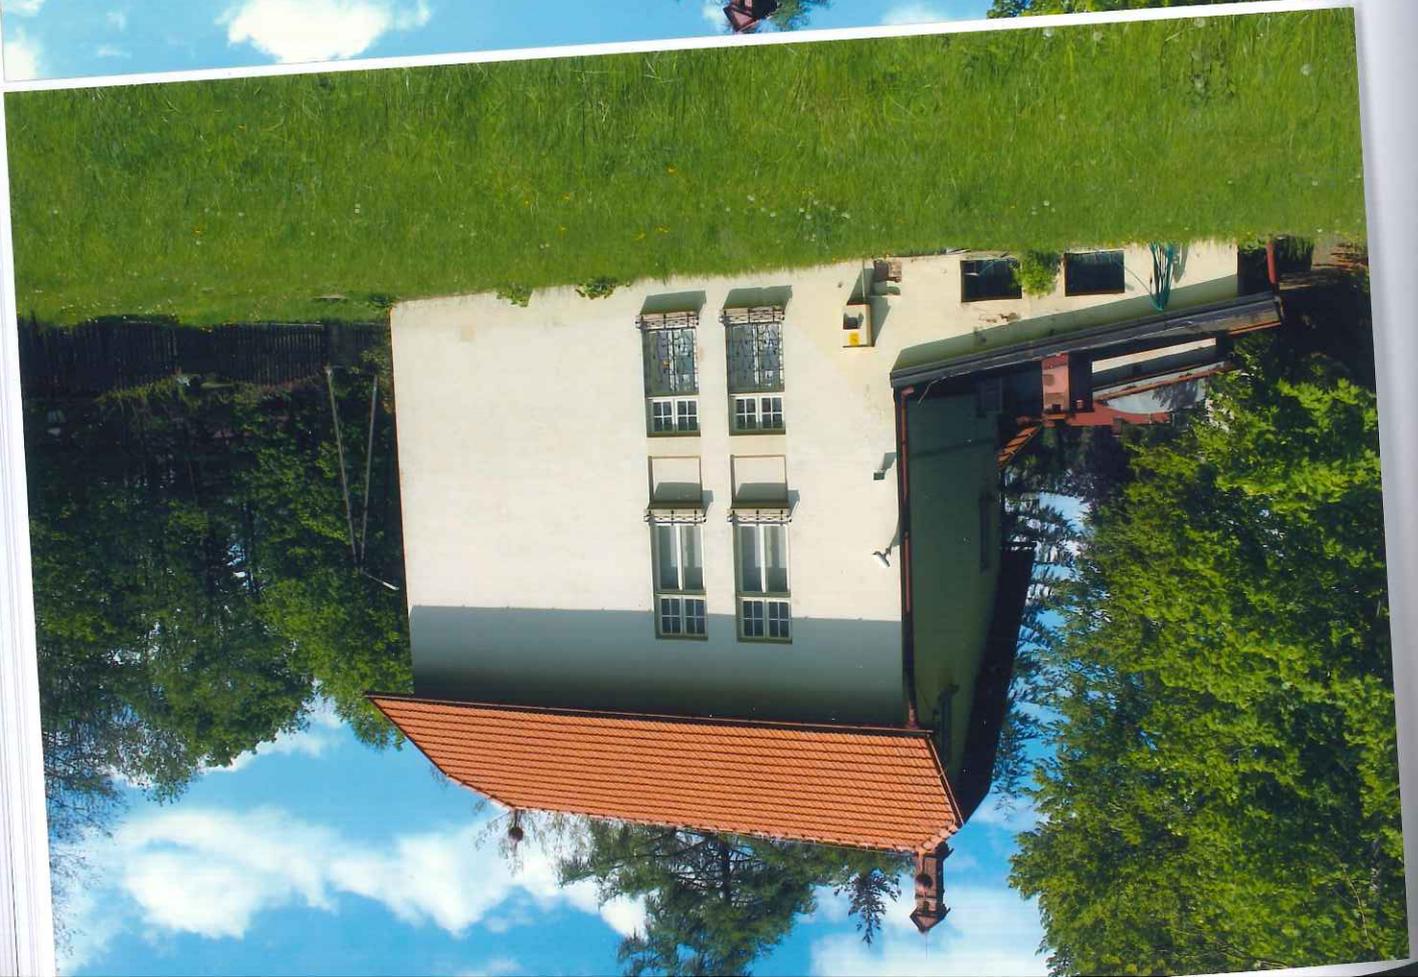
Fot. 35 - Muzeum Historyczne w Bielsku-Białej, Willa Juliana Fatata.  
Przybudówka wzniesiona ok. 1913 r. oraz współczesne zabudowania gospodarze - widok  
od strony zachodniej i południowo-zachodniej.  
Fot. Jan Gałaszek, maj 2020 r.
