MUZEUUM HISTORYCZNE W BIELSKU - BIAŁEJ

WILLA JULIANA FAŁATA W BYSTREJ

BADANIA STRATYGRAFICZNE ORAZ STAN ZACHOWANIA

ELEWACJI.

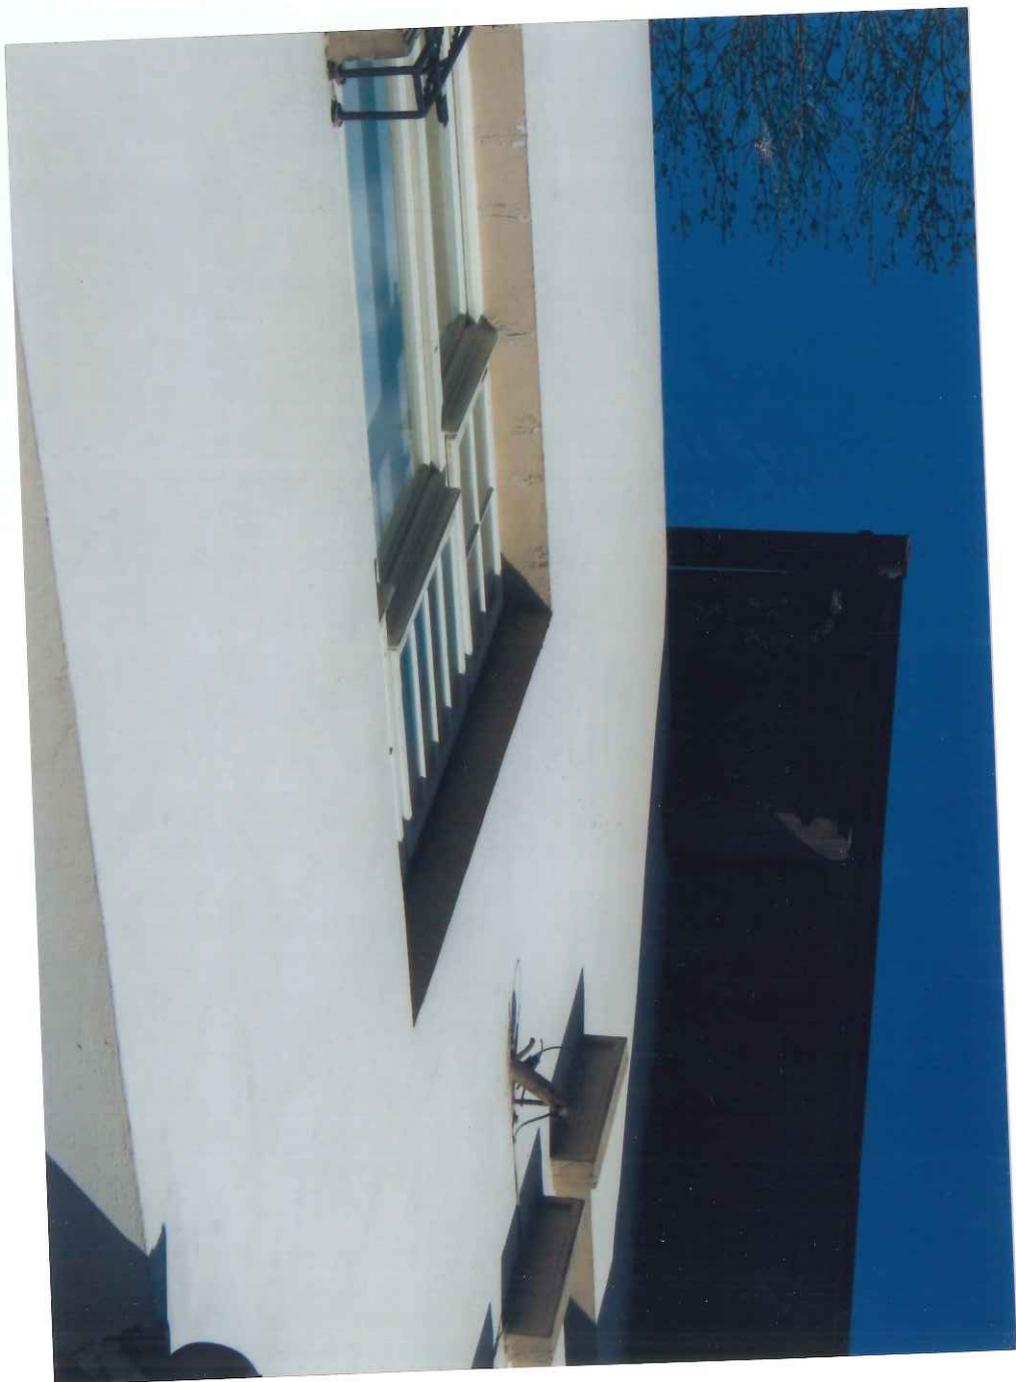
Fot. 36 - Muzeum Historyczne w Bielsku-Białej, Willa Juliana Fałata.  
Fragment elewacji zachodniej ze współczesnym tynkiem.  
Fot. Jan Gałaszek, maj 2020 r.

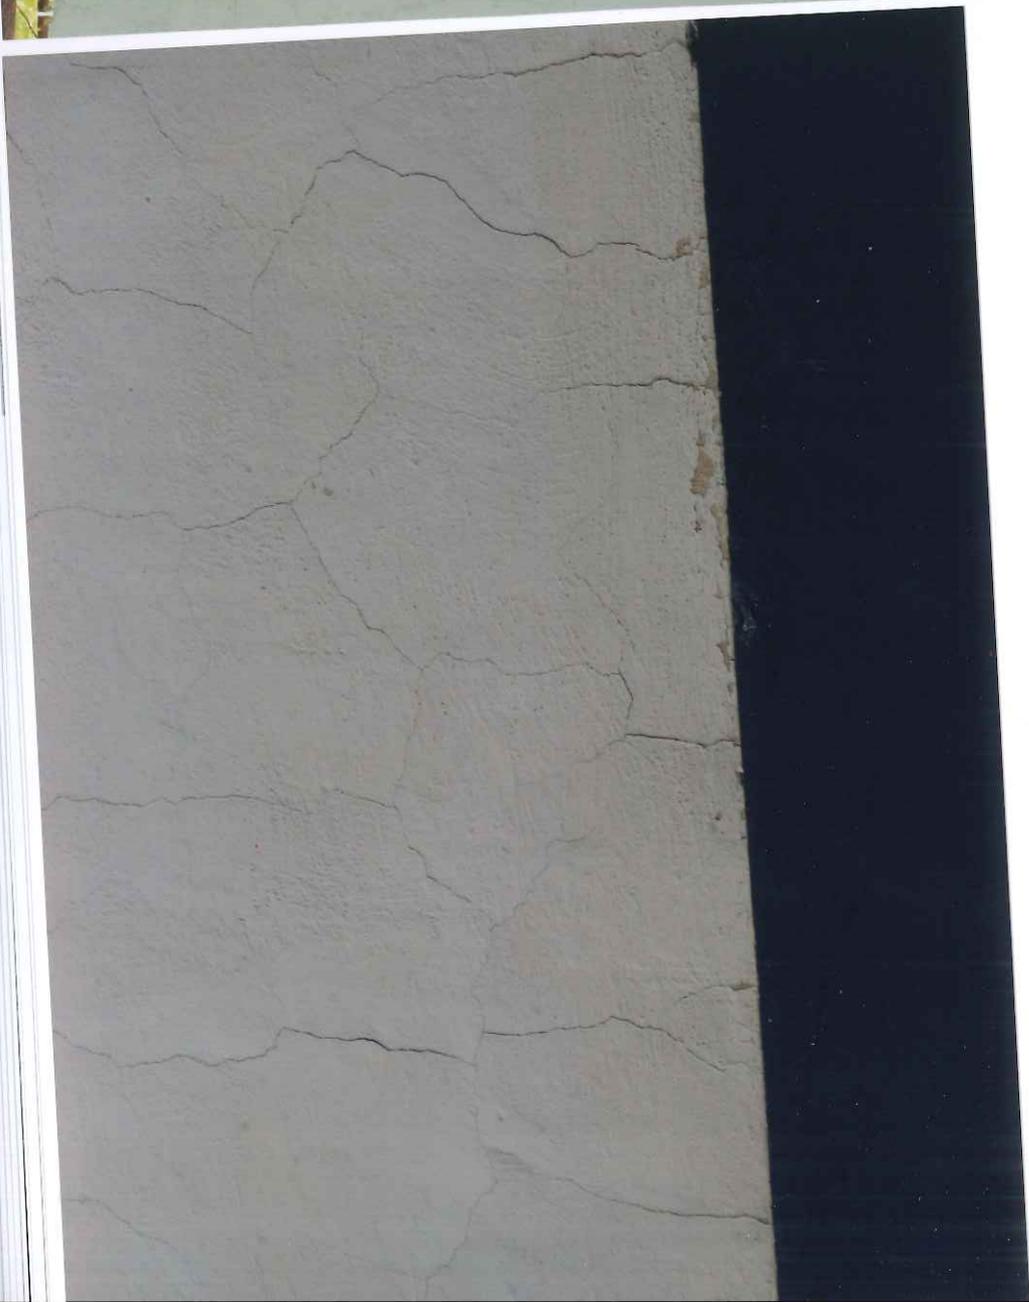
Fot. 37 - Muzeum Historyczne w Bielsku-Białej. Willa Juliana Fałata.  
Elewacja zachodnia, stan muru i tynku; widoczne liczne spękania,  
złuszczenia i odspojenia tynków i farb.  
Fot. Jan Galaszek, maj 2020 r.

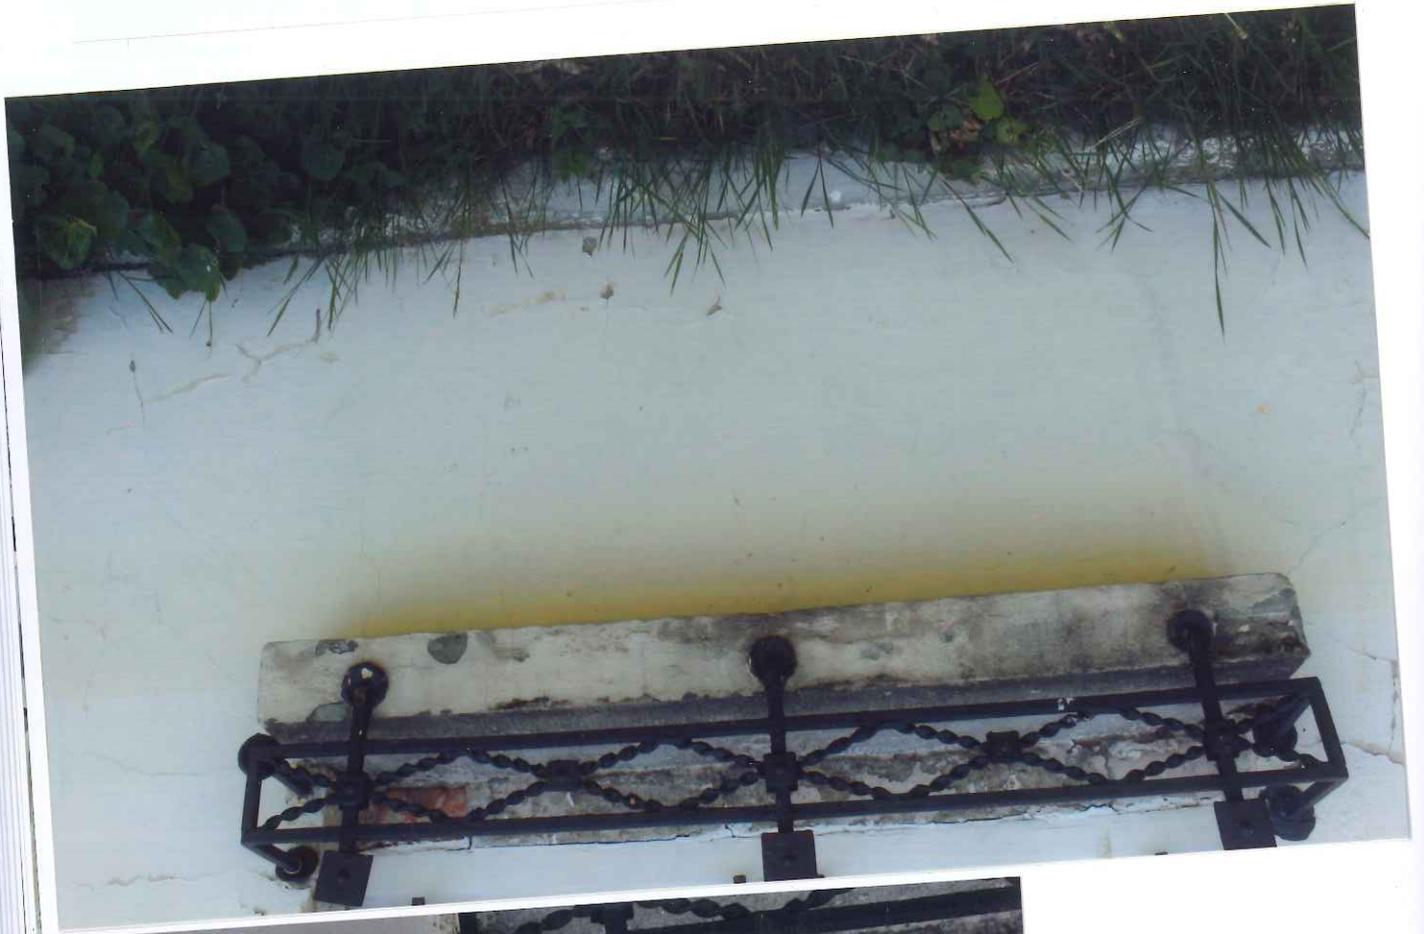
Fot. 38 - Muzeum Historyczne w Bielsku-Białej. Willa Juliana Fatata.  
Elewacja zachodnia, stan muru i tynku; widoczne liczne spękania,  
złuszczenia i odspojenia tynków i farb.  
Fot. Jan Gałaszek, maj 2020 r.

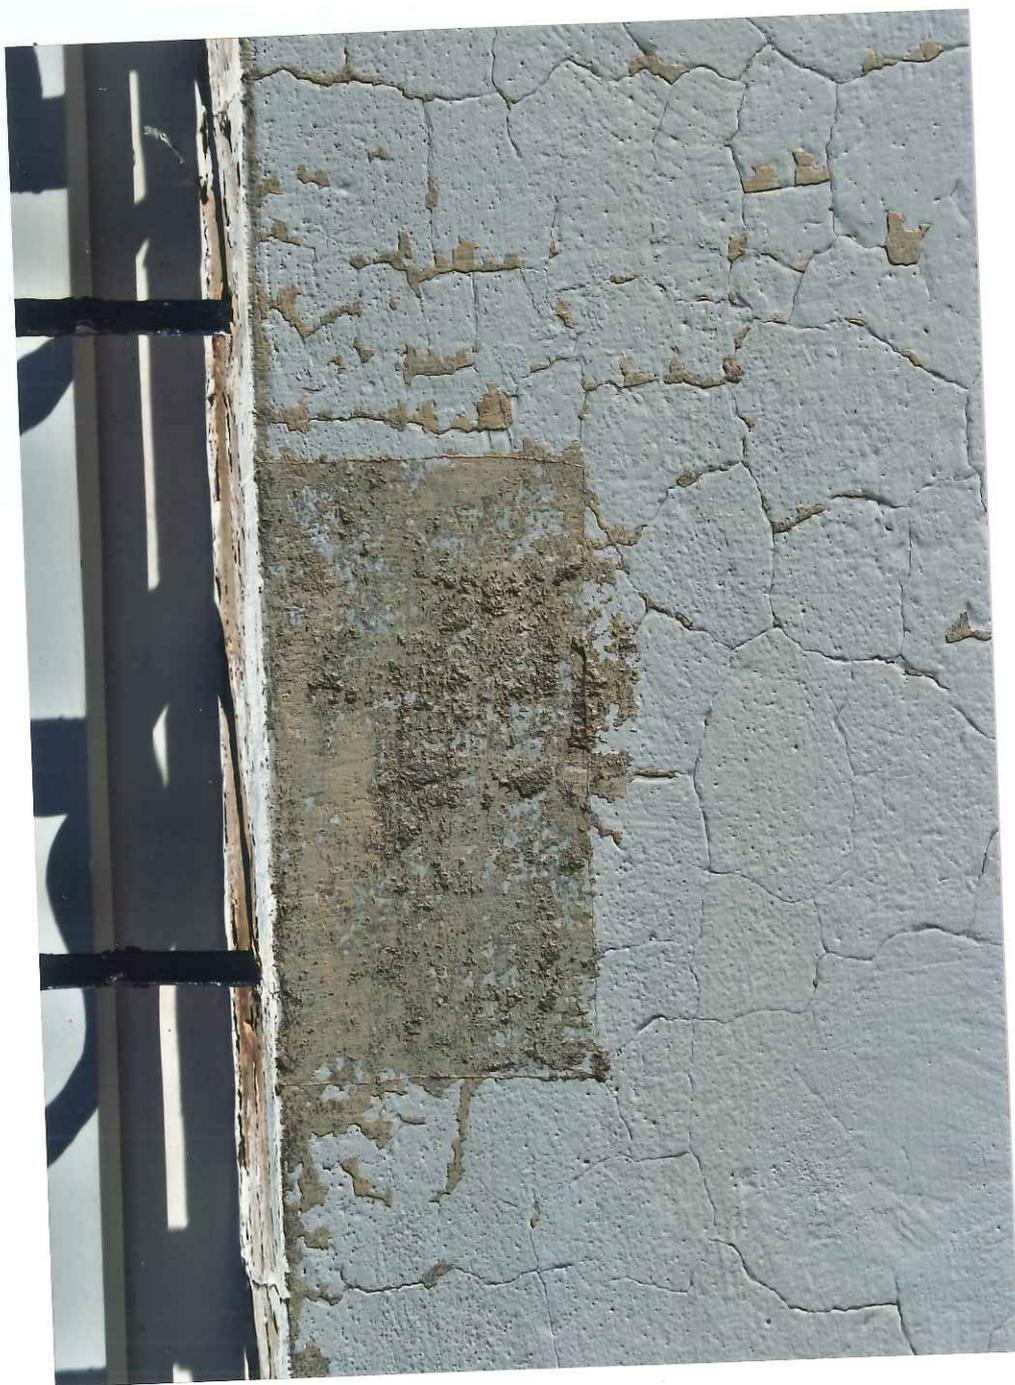
Na podstawie przeprowadzonych badań stratygraficznych (odkrywki farb i tynków - fot. 40 i 41) nie stwierdzono obecności warstw tynku historycznego. Odnaleziono wprawdzie pozostałości tynku wapiennego ale pochodzi on zapewne z jednego z kolejnych remontów.

Odstonięto jedynie, pod trzema warstwami nowej farby „emulsyjnej” złuszczonej i odpadającej, cienką warstwę gładzi wapiennej o barwie jasnokremowej, miejscami znacznie przebarwionej / ciemne szare i brunatnozielone plamy / na skutek działania mikroorganizmów.

Fot. 40 - Muzeum Historyczne w Bielsku-Białej. Willa Juliana Fatata.  
Elewacja zachodnia; odkrywki tynków i farb.  
Stan zachowania tynków i parapetów okiennych- szerokie spękania i odspojenia tynków  
starszych oraz bardzo liczne złuszczenia farb.  
Fot. Jan Gałaszek, maj 2020 r.

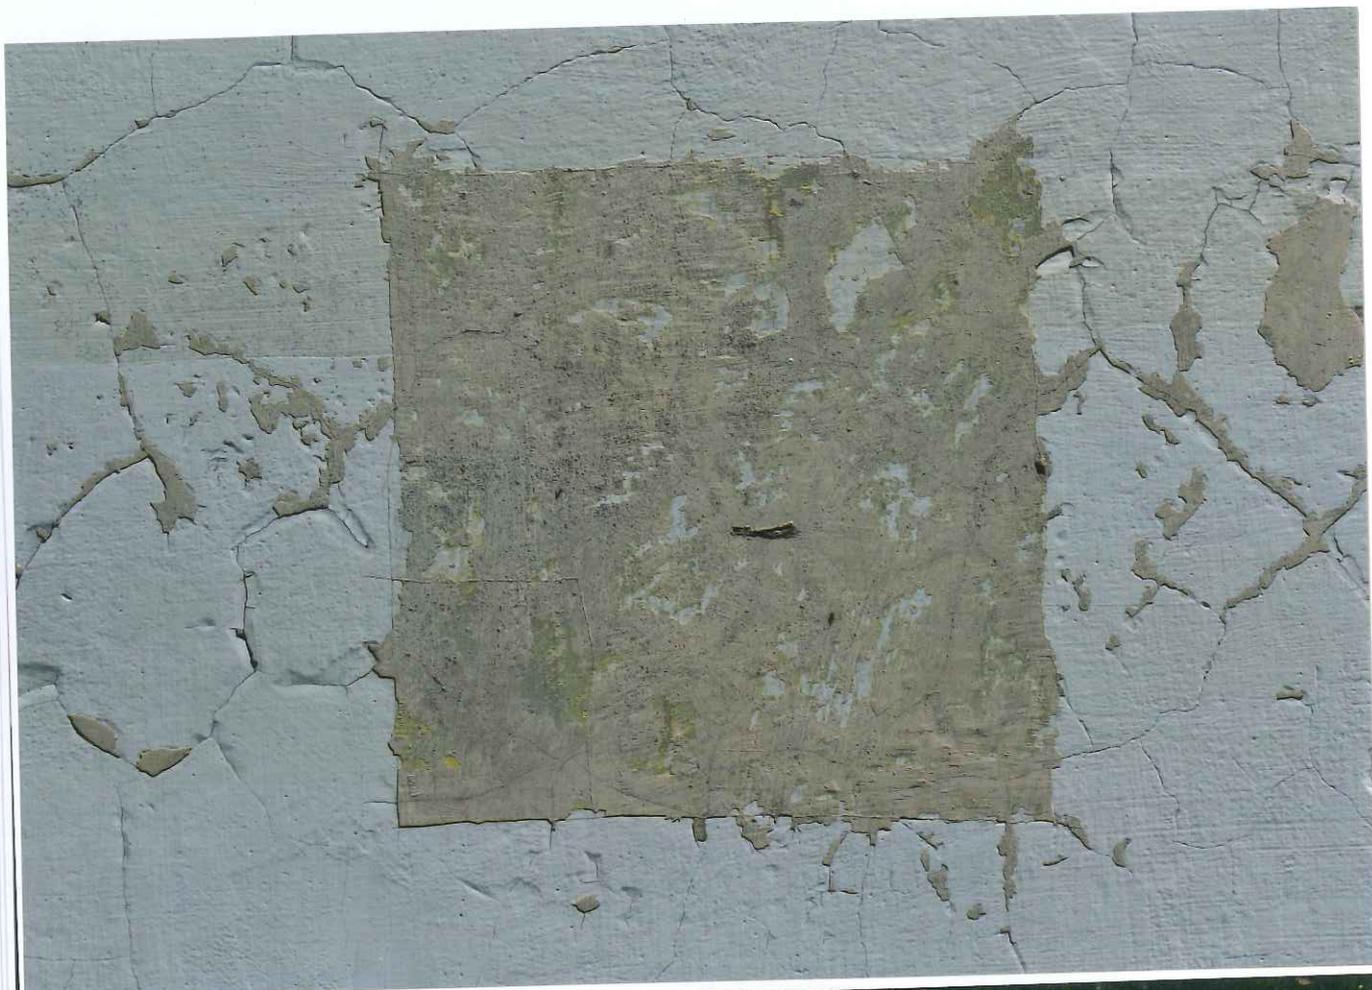
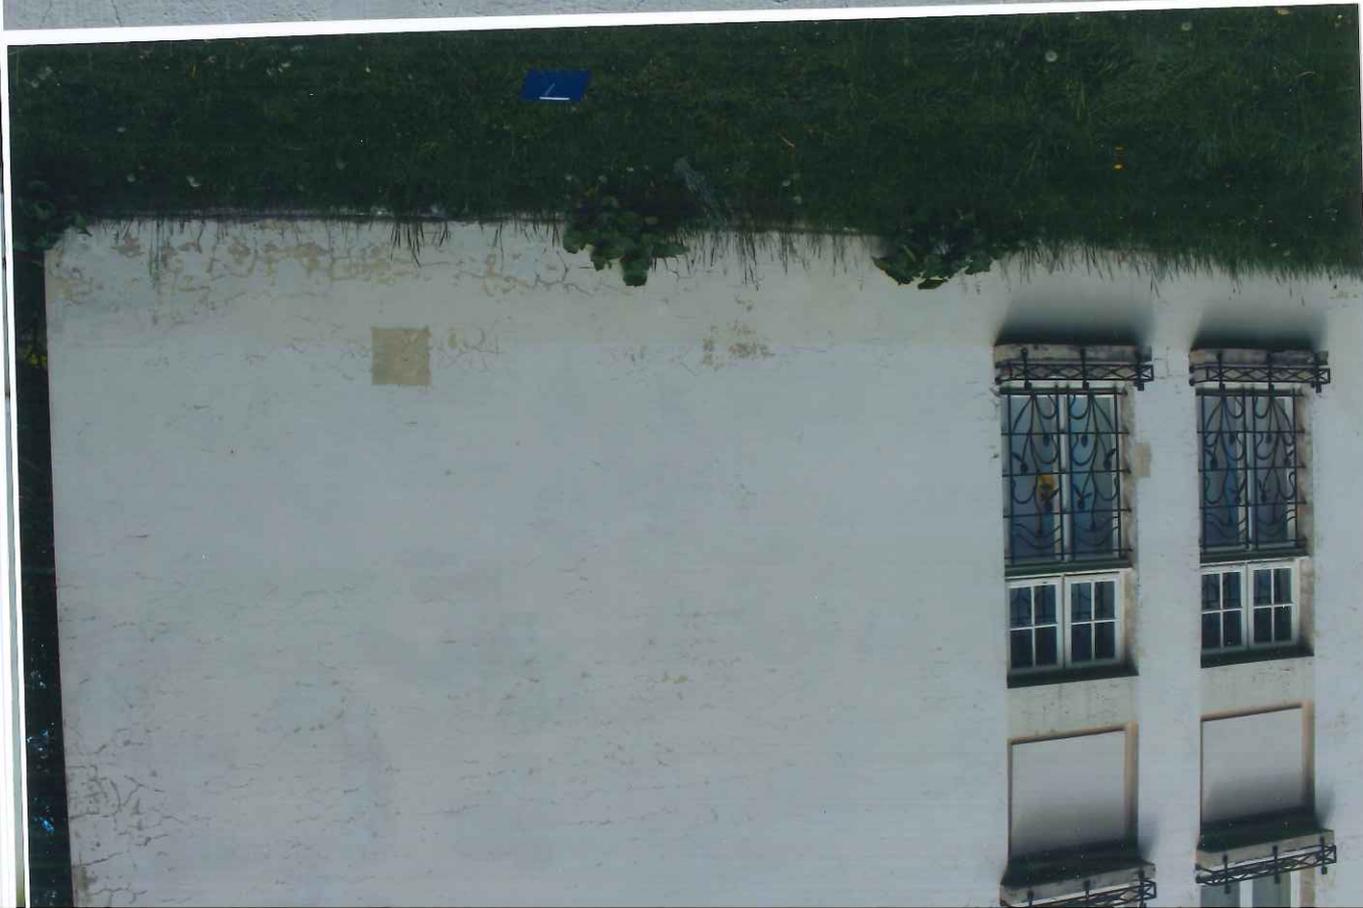
Fot. 41 - Muzeum Historyczne w Bielsku-Białej. Willa Juliana Fałata.  
Odkrywka farb i tynków wykonana w części ściany pomiędzy oknami parteru na elewacji  
od strony zachodniej budynku.  
Fot. Jan Gałaszek, maj 2020 r.

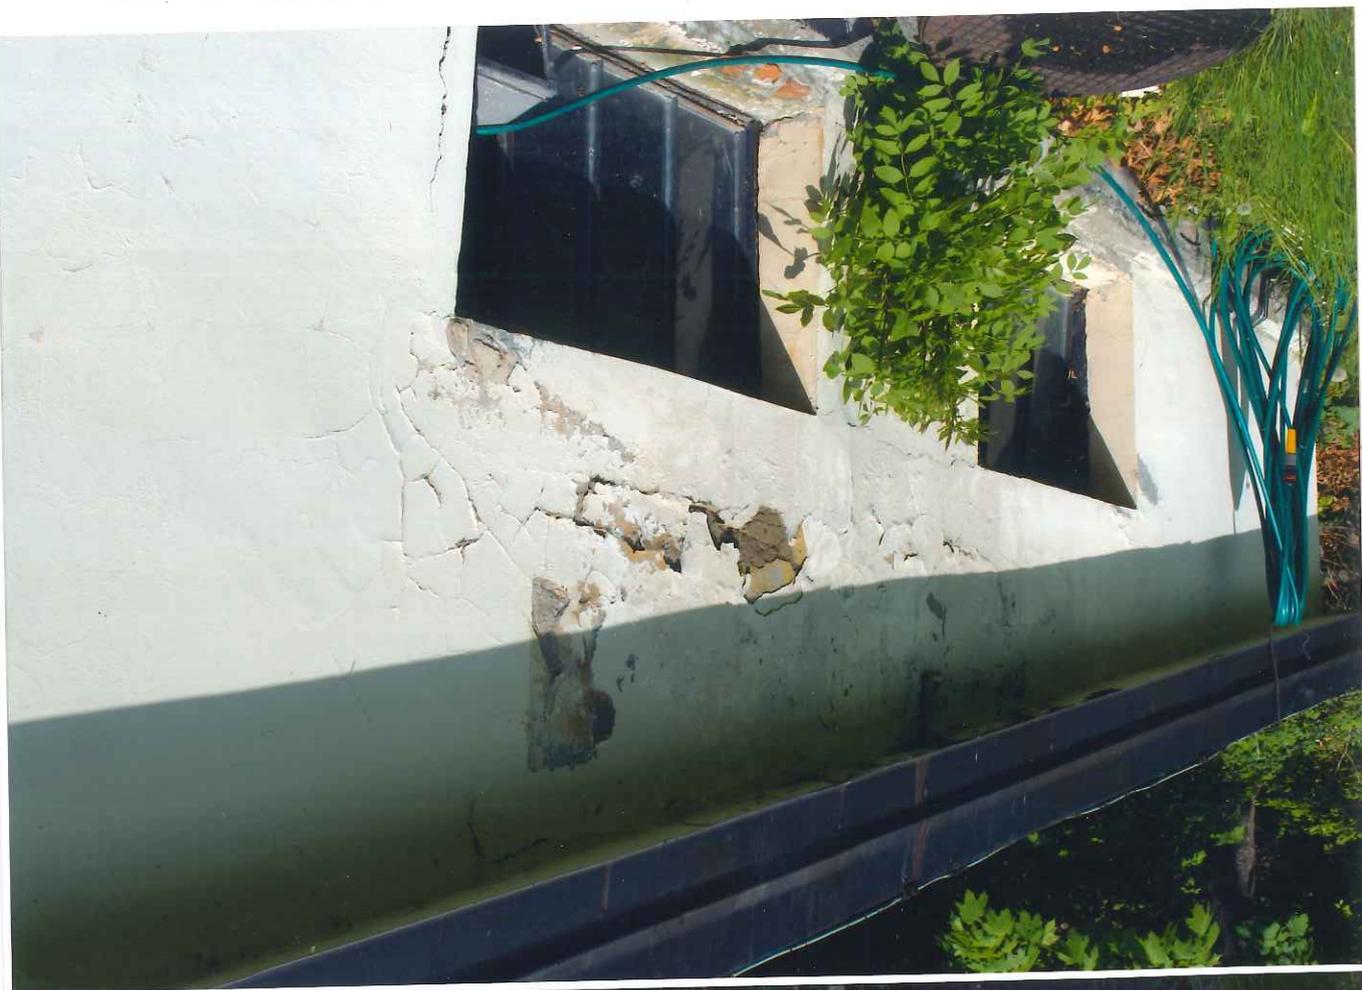
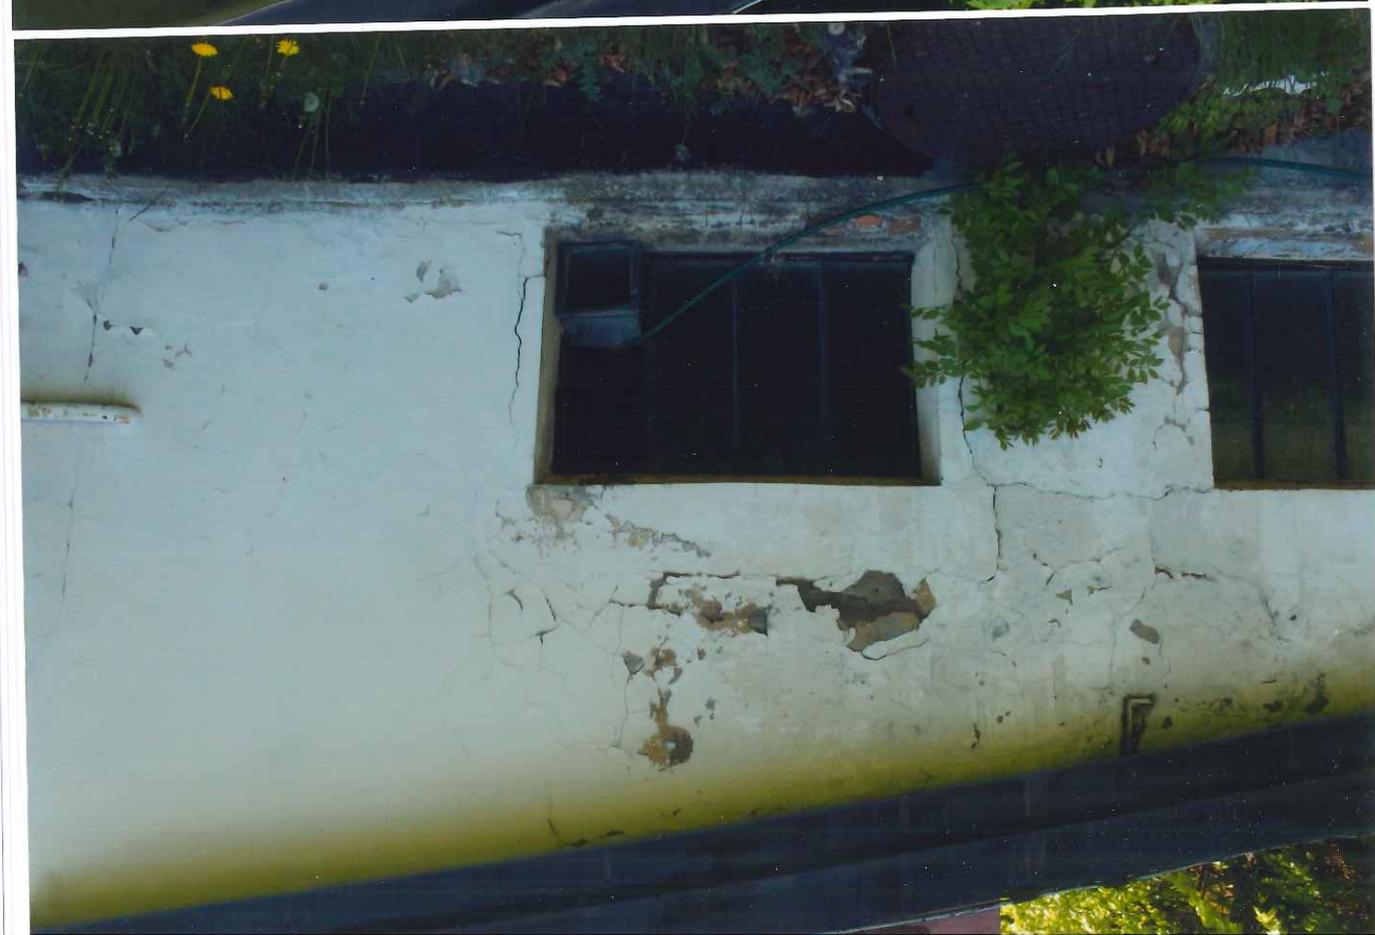
Fot. 42 - Muzeum Historyczne w Bielsku-Białej; Willa Juliana Fałata.  
Elewacja zachodnia - odkrywka tynków i farb.  
Fot. Jan Gataszek, maj 2020 r.

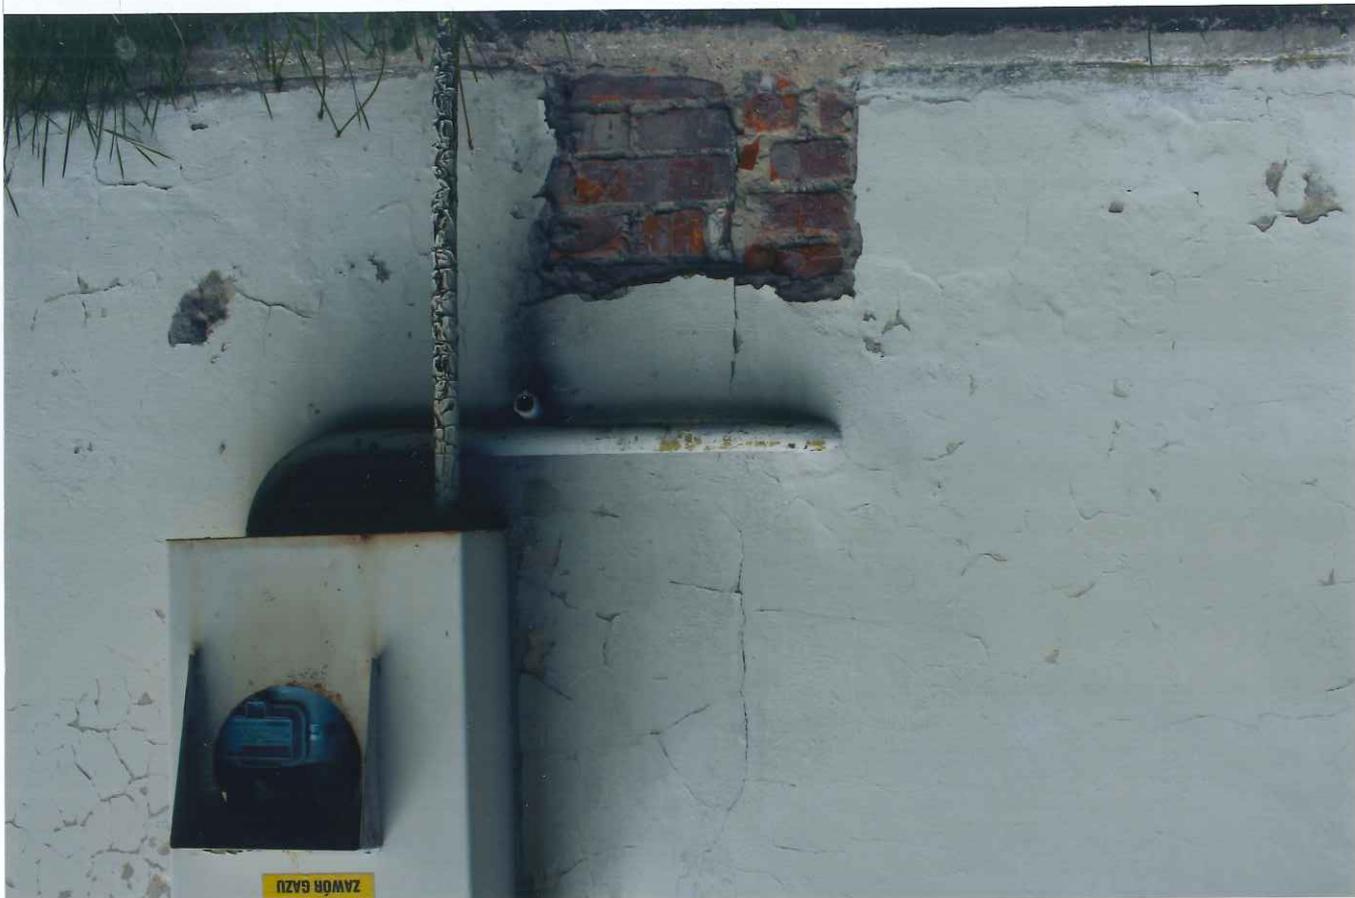
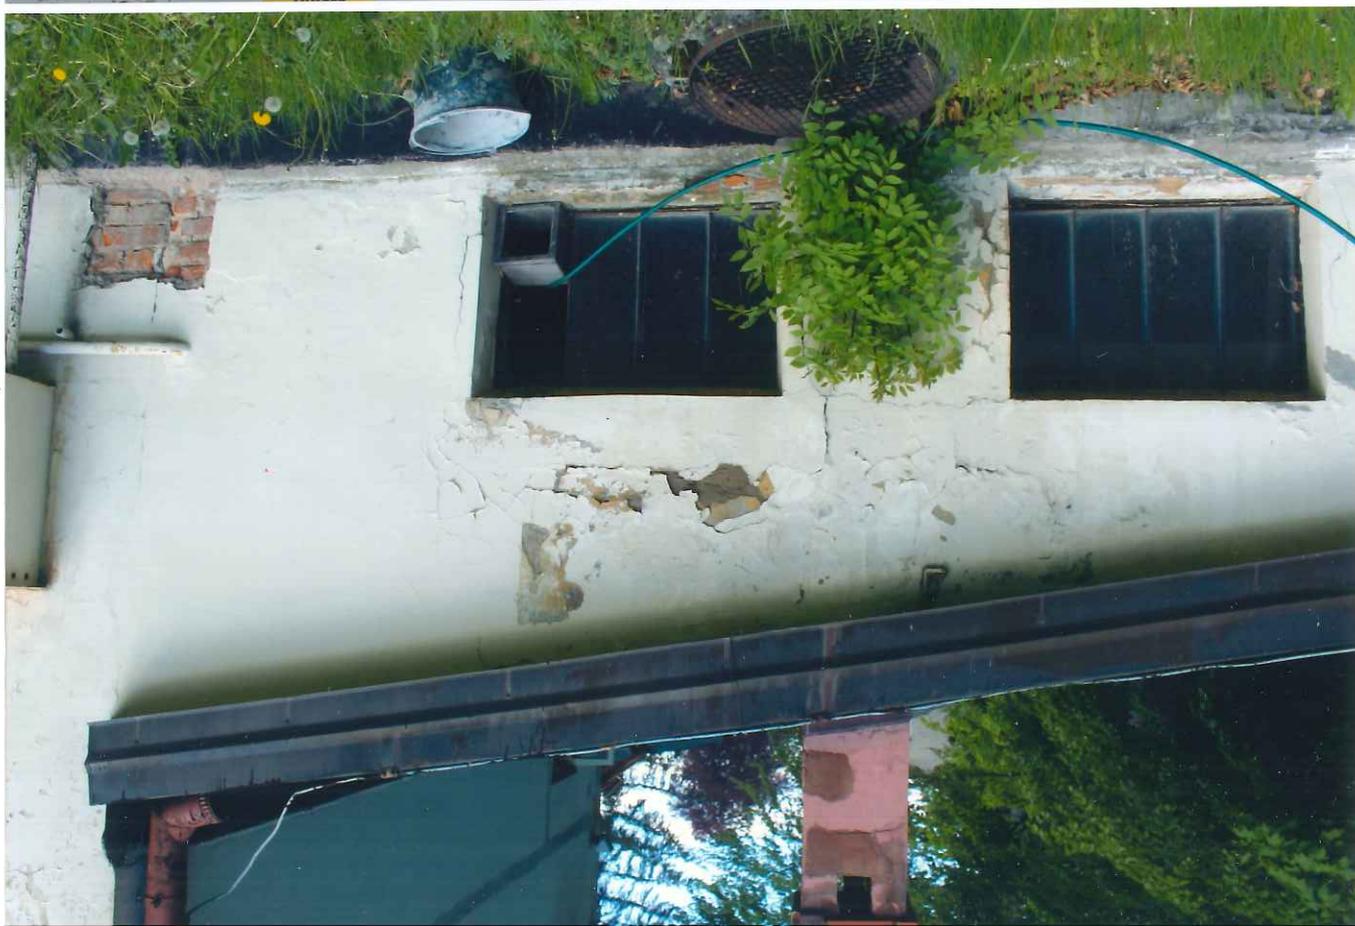
Fot. 44 - Muzeum Historyczne w Bielsku-Białej. Willa Juliana Fałata. Ściana późniejszej przybudówki gospodarczej od strony zachodniej - stan zachowania tynków i farb współczesnych; widoczne bardzo rozległe rozwarstwienia i głębokie odspojenia tynków, tynki i mury zawilgocone i zagrzybione, wyraźne wykwity i odbarwienia tynków. Fot. Jan Gałaszek, maj 2020 r.

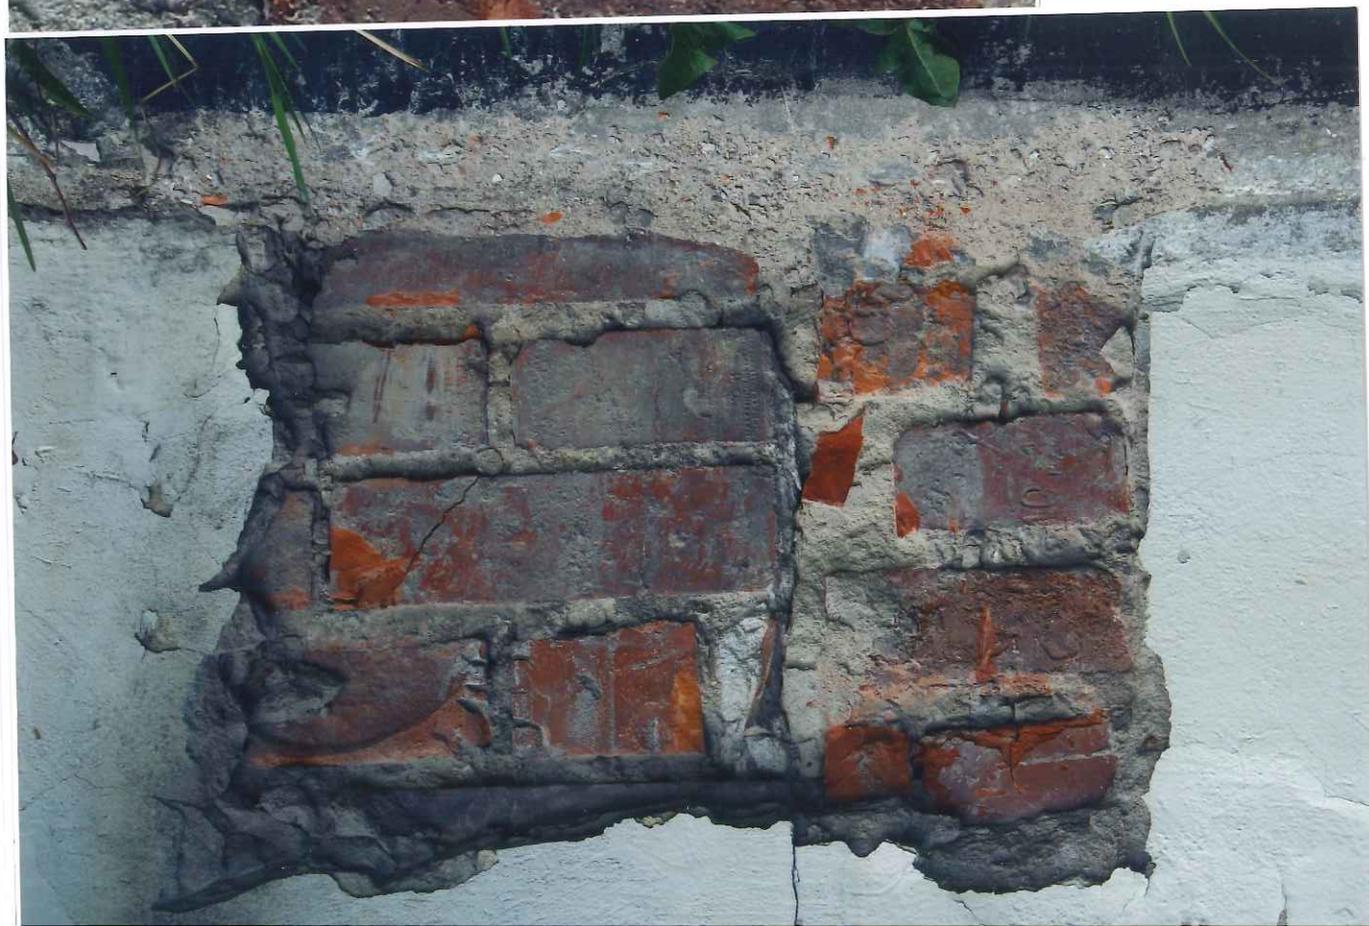
Natomiasz w miejscu połączenia nowej przybudówki gospodarzowej (obecna kotłownia) odstosięto fragment muru z cegłami posiadającymi znaki wytwórcy / fot. 44, 45, 46 /. Znakowane cegły występują we fragmencie muru budynku powstałego podczas rozbudowy willi ok. 1913 roku.

Fot. 45 - Muzeum Historyczne w Bielsku-Białej. Willa Juliana Fatata.  
Fragment odsłoniętego muru ceglano-żelaznego w miejscu łączenia ściany korpusu głównego willi  
z późniejszą przybudówką gospodarczą.  
Fot. Jan Galaszek, maj 2020 r.

D - fragment elewacji zachodniej w miejscu łączenia ściany budynku hi- storycznego ze współczesnymi zabudowaniami gospodarczymi z cegłami oznakowanymi symbolami wytwórcy pozostać, po odpowiedniej kon- serwacji, bez otynkowania.

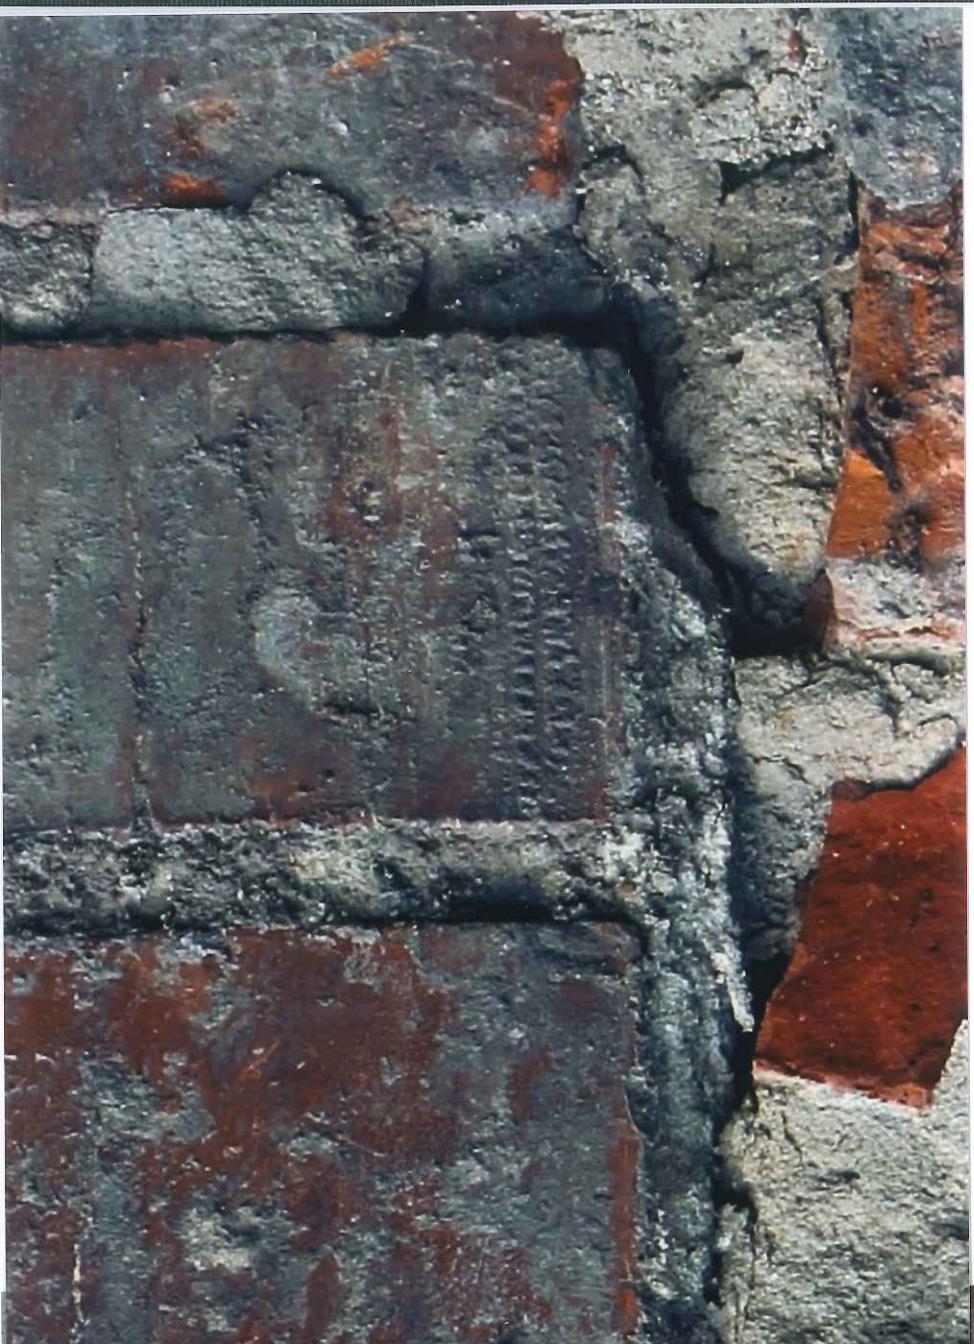
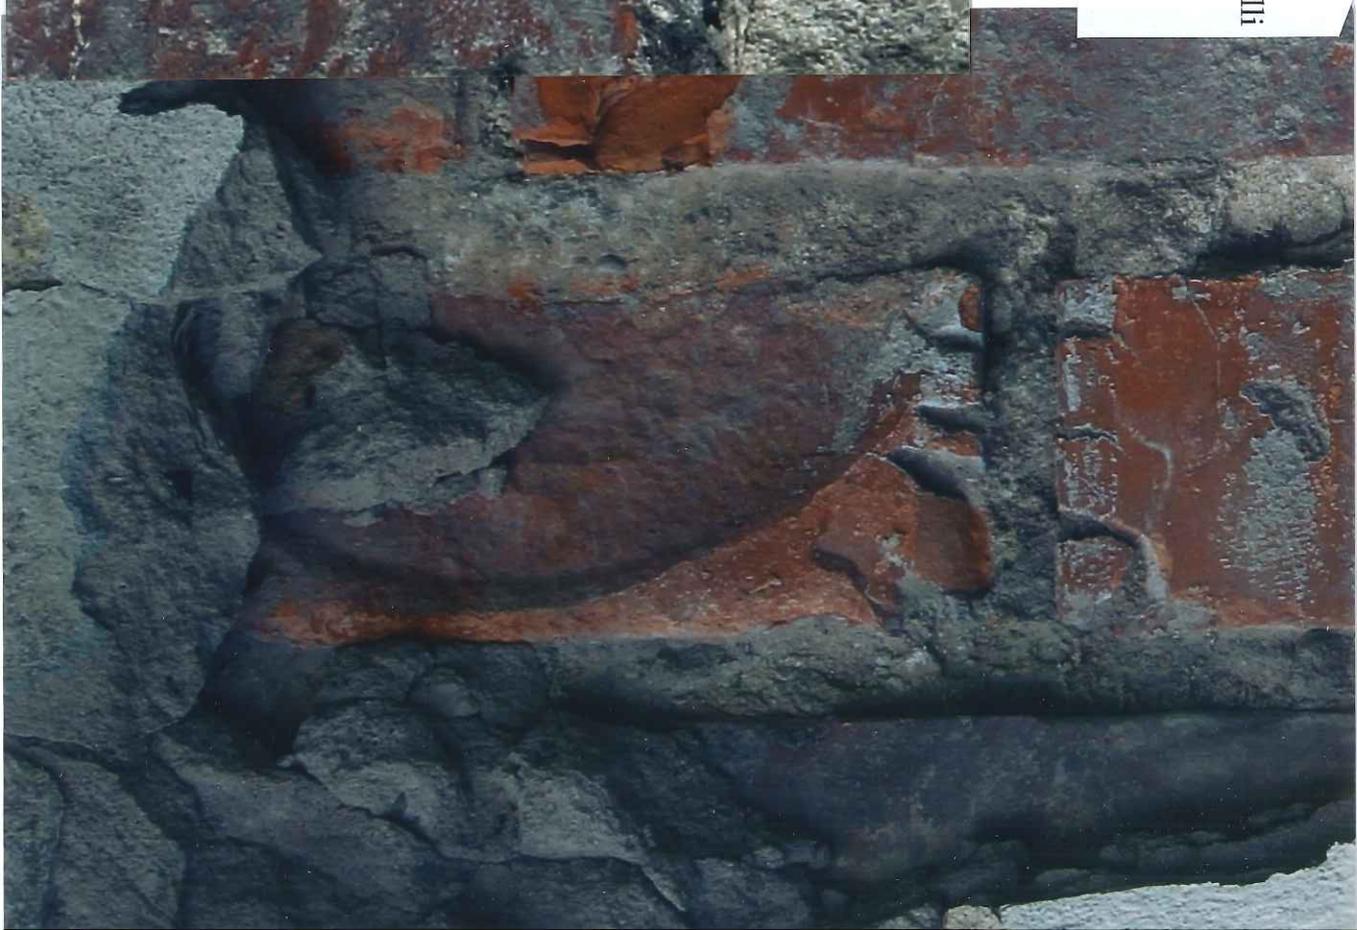
Fot. 46 - Muzeum Historyczne w Bielsku-Białej. Willa Juliana Falata.

Fragment odsłoniętego muru ceglanego w miejscu łączenia ściany korpusu głównego willi z późniejszą przybudówką gospodarczą; cegły z wyraźnymi cechami wytwórców.

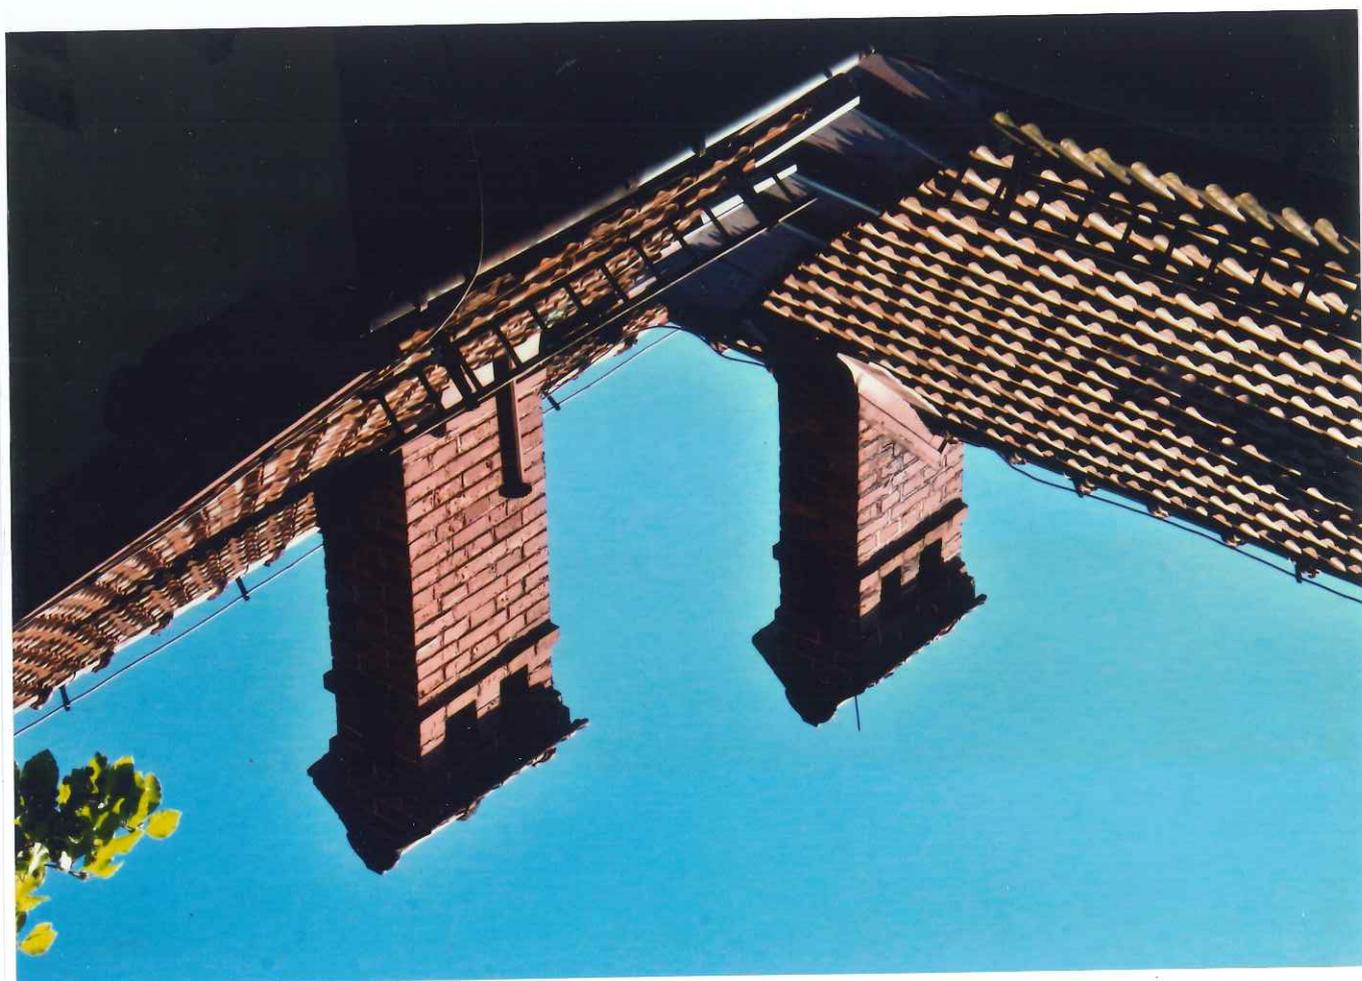
Fot. ~~48~~ - Muzeum Historyczne w Bielsku-Białej. Willa Juliana Fatata.  
Ceramiczne kominy z daszkami i dekoracyjnym fryzem – stan zachowania cegieł dobry;  
widok od strony wschodniej.  
Fot. Jan Gałaszek, maj 2020 r.

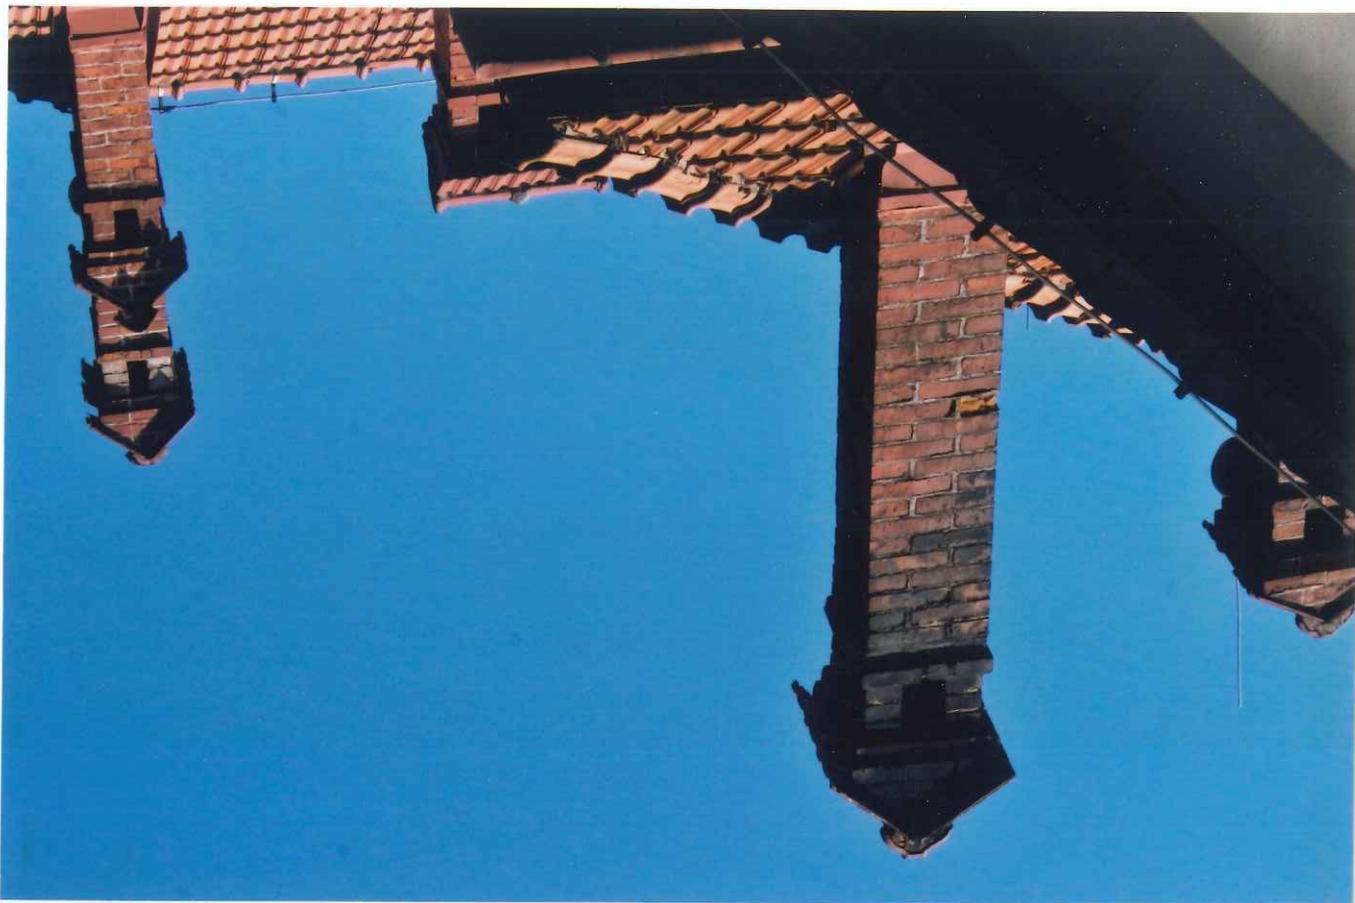
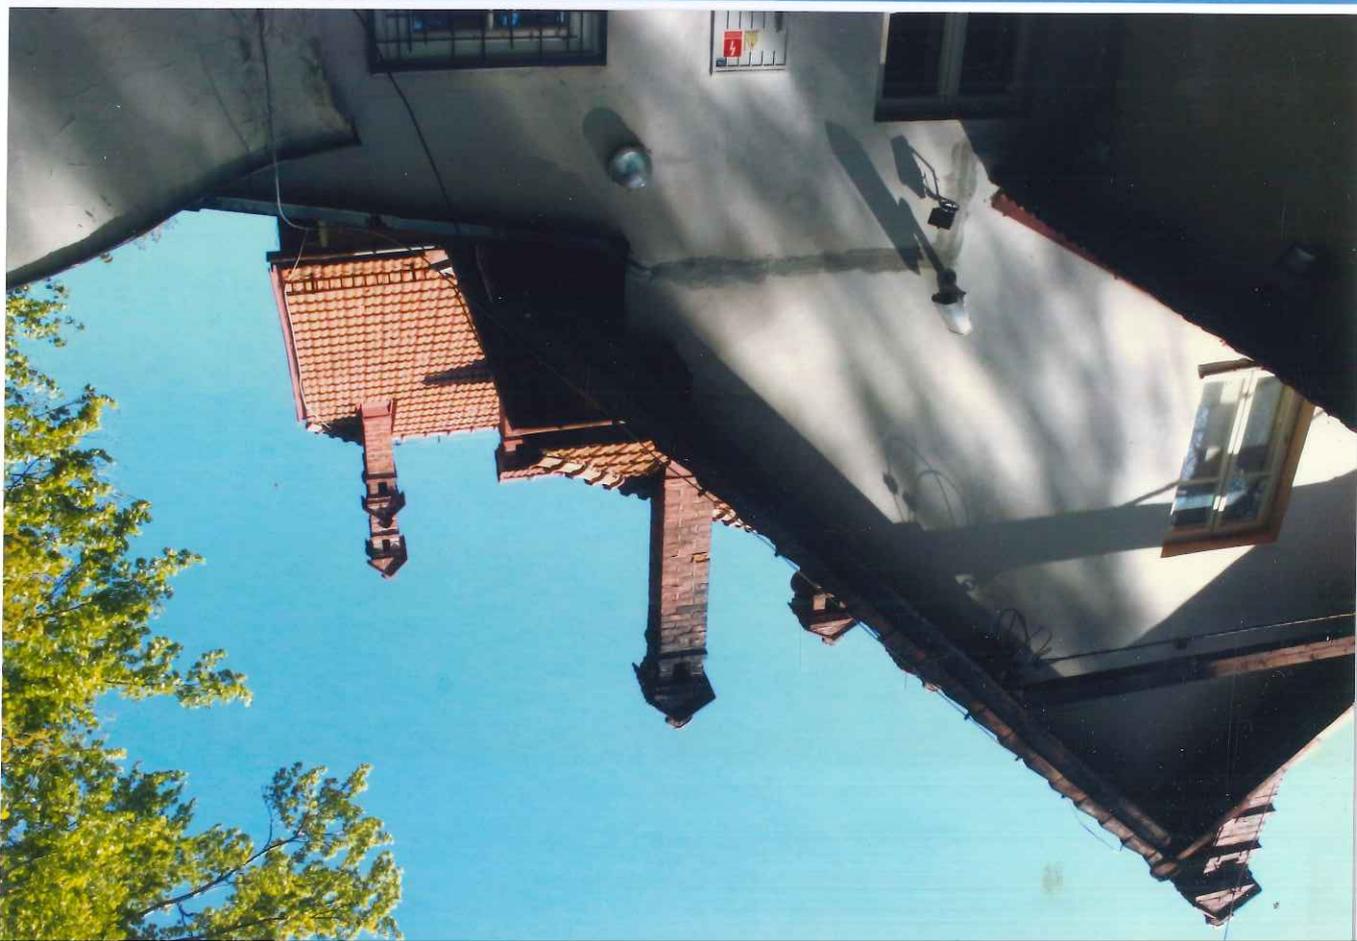
Fot. 48 - Muzeum Historyczne w Bielsku-Białej. Willa Juliana Fałata.  
Komin główny - uszkodzone wymurowanie ceglane, zabrudzone sadzą czapą kominowe  
oraz liczne ubytki ceramiki daszków.  
Fot. Jan Gałaszek, maj 2020 r.
