MUZEUUM HISTORYCZNE W BIELSKU - BIAŁEJ

WILLA JULIANA FAŁATA W BYSTREJ

BADANIA STRATYGRAFICZNE ORAZ STAN ZACHOWANIA

ELEWACJI.

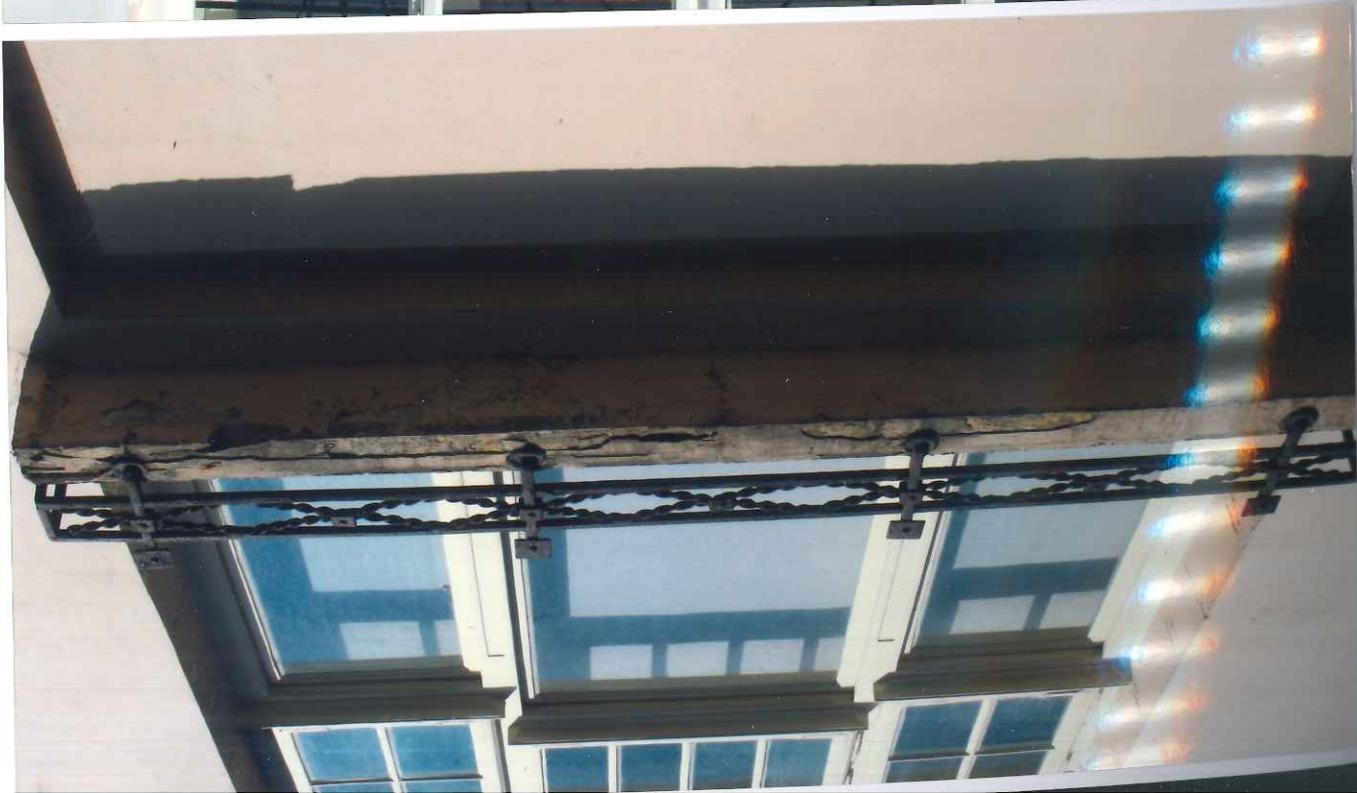
Fot. 6 - Muzeum Historyczne w Bielsku-Białej. Willa Juliana Fatata.

Fasada - okna parteru i piętra w części zachodniej budynku; oryginalna stolarka zachowana

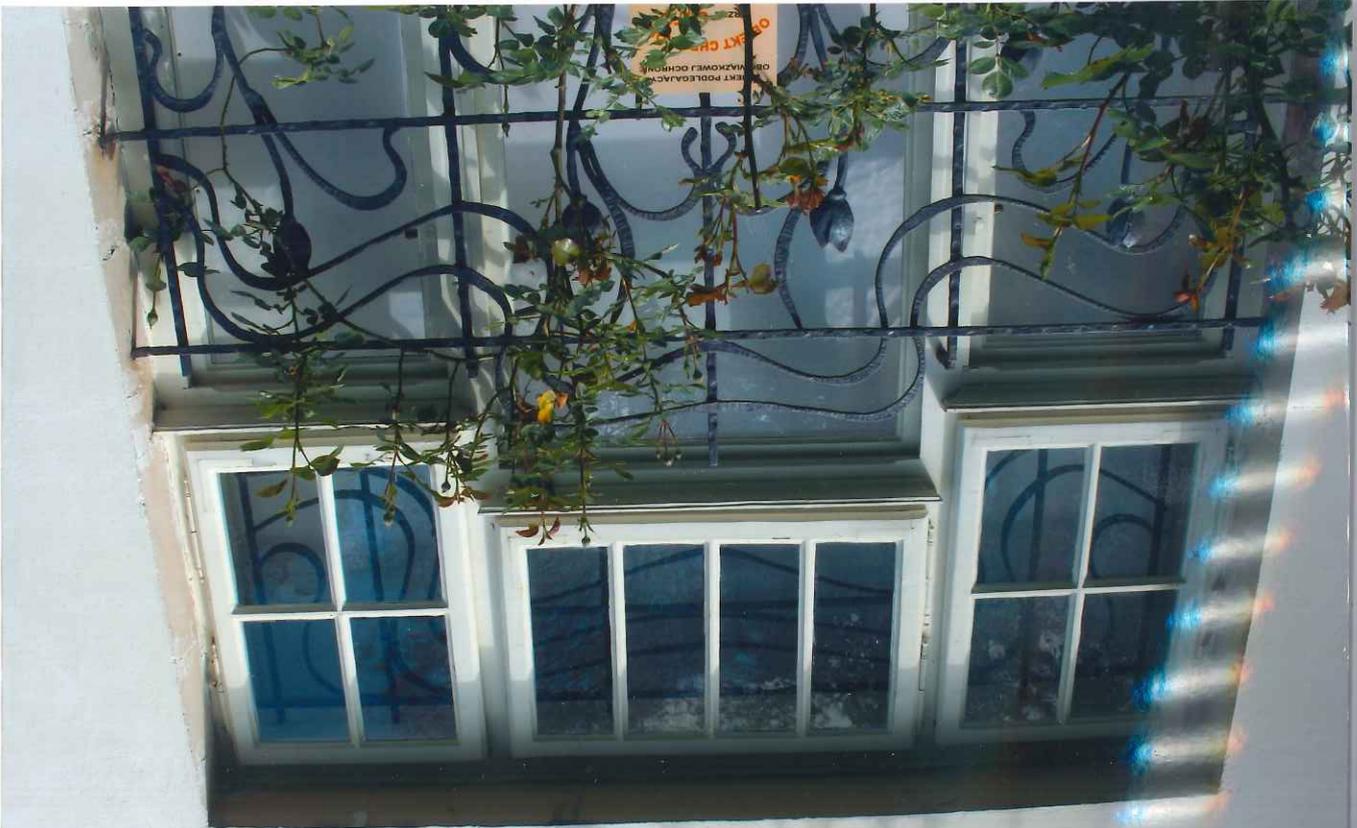
Parapety okienne – betonowe, zbrojone, w większości w bardzo złym stanie technicznym. Beton rozwarstwiony z licznymi ubytkami, zewnętrzną powierzchnią twarą, wewnątrz beton osypuje się, kamienny wypełniacz poluzowany i wykruszony. Liczne cementowe naprawy / fot. 4, 5, 6, 7, 9/.

Fot. 7 - Muzeum Historyczne w Bielsku-Białej, Willa Juliana Fatata.  
Bardzo zły stan zachowania betonowych parapetów okiennych oraz metalowych kutych  
ostion doniczkowych. Oryginalny sposób zamocowania uchwytów mocujących w postaci  
wtopionych w beton metalowych tulejek.  
Fot. Jan Gataszek, maj 2020 r.

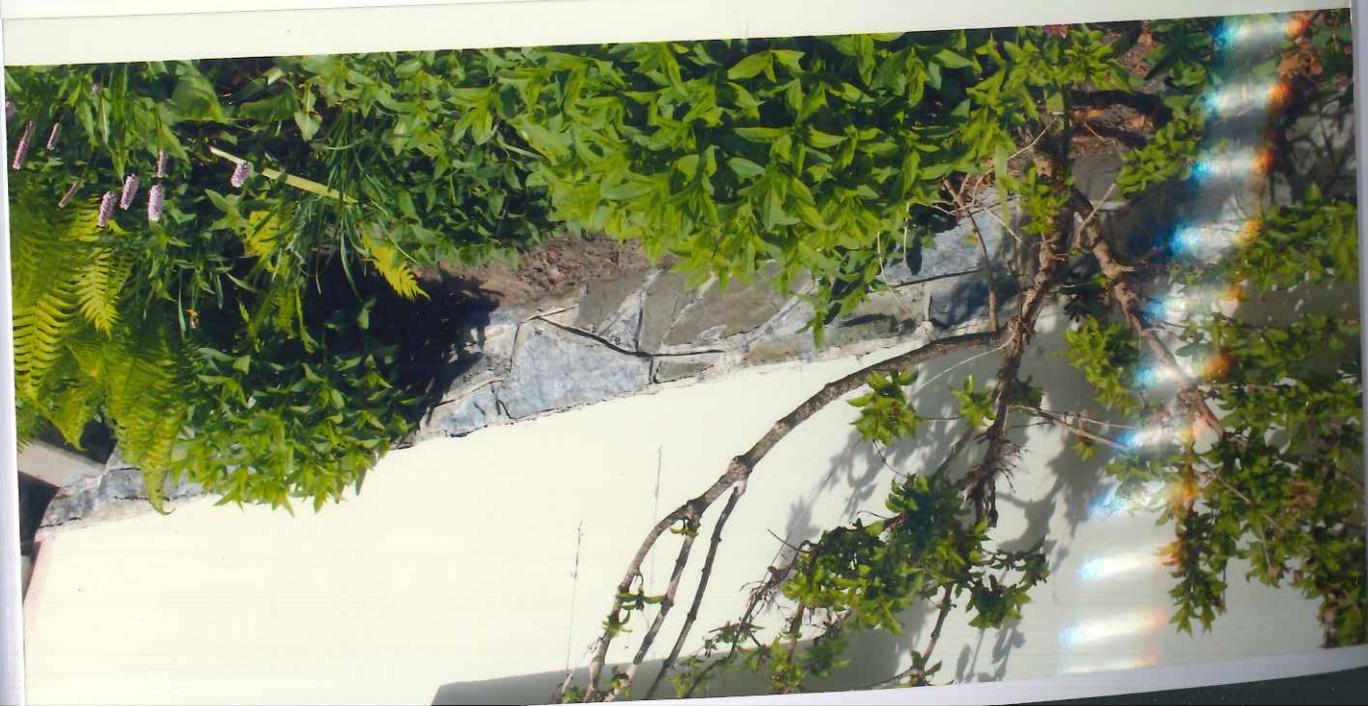
Fot. 14 - Muzeum Historyczne w Bielsku-Białej, Willa Juliana  
Odkrywka na cokole biegnącym wokół przybudówki starsza  
stwa współczesnej zaprawy cementowej znajduje się cokol z  
wyprofilowanej zaokrąglonej w górnej części cegły kładzion  
wy fundament. Fot. Jan Gałaszek, maj 2020 r.

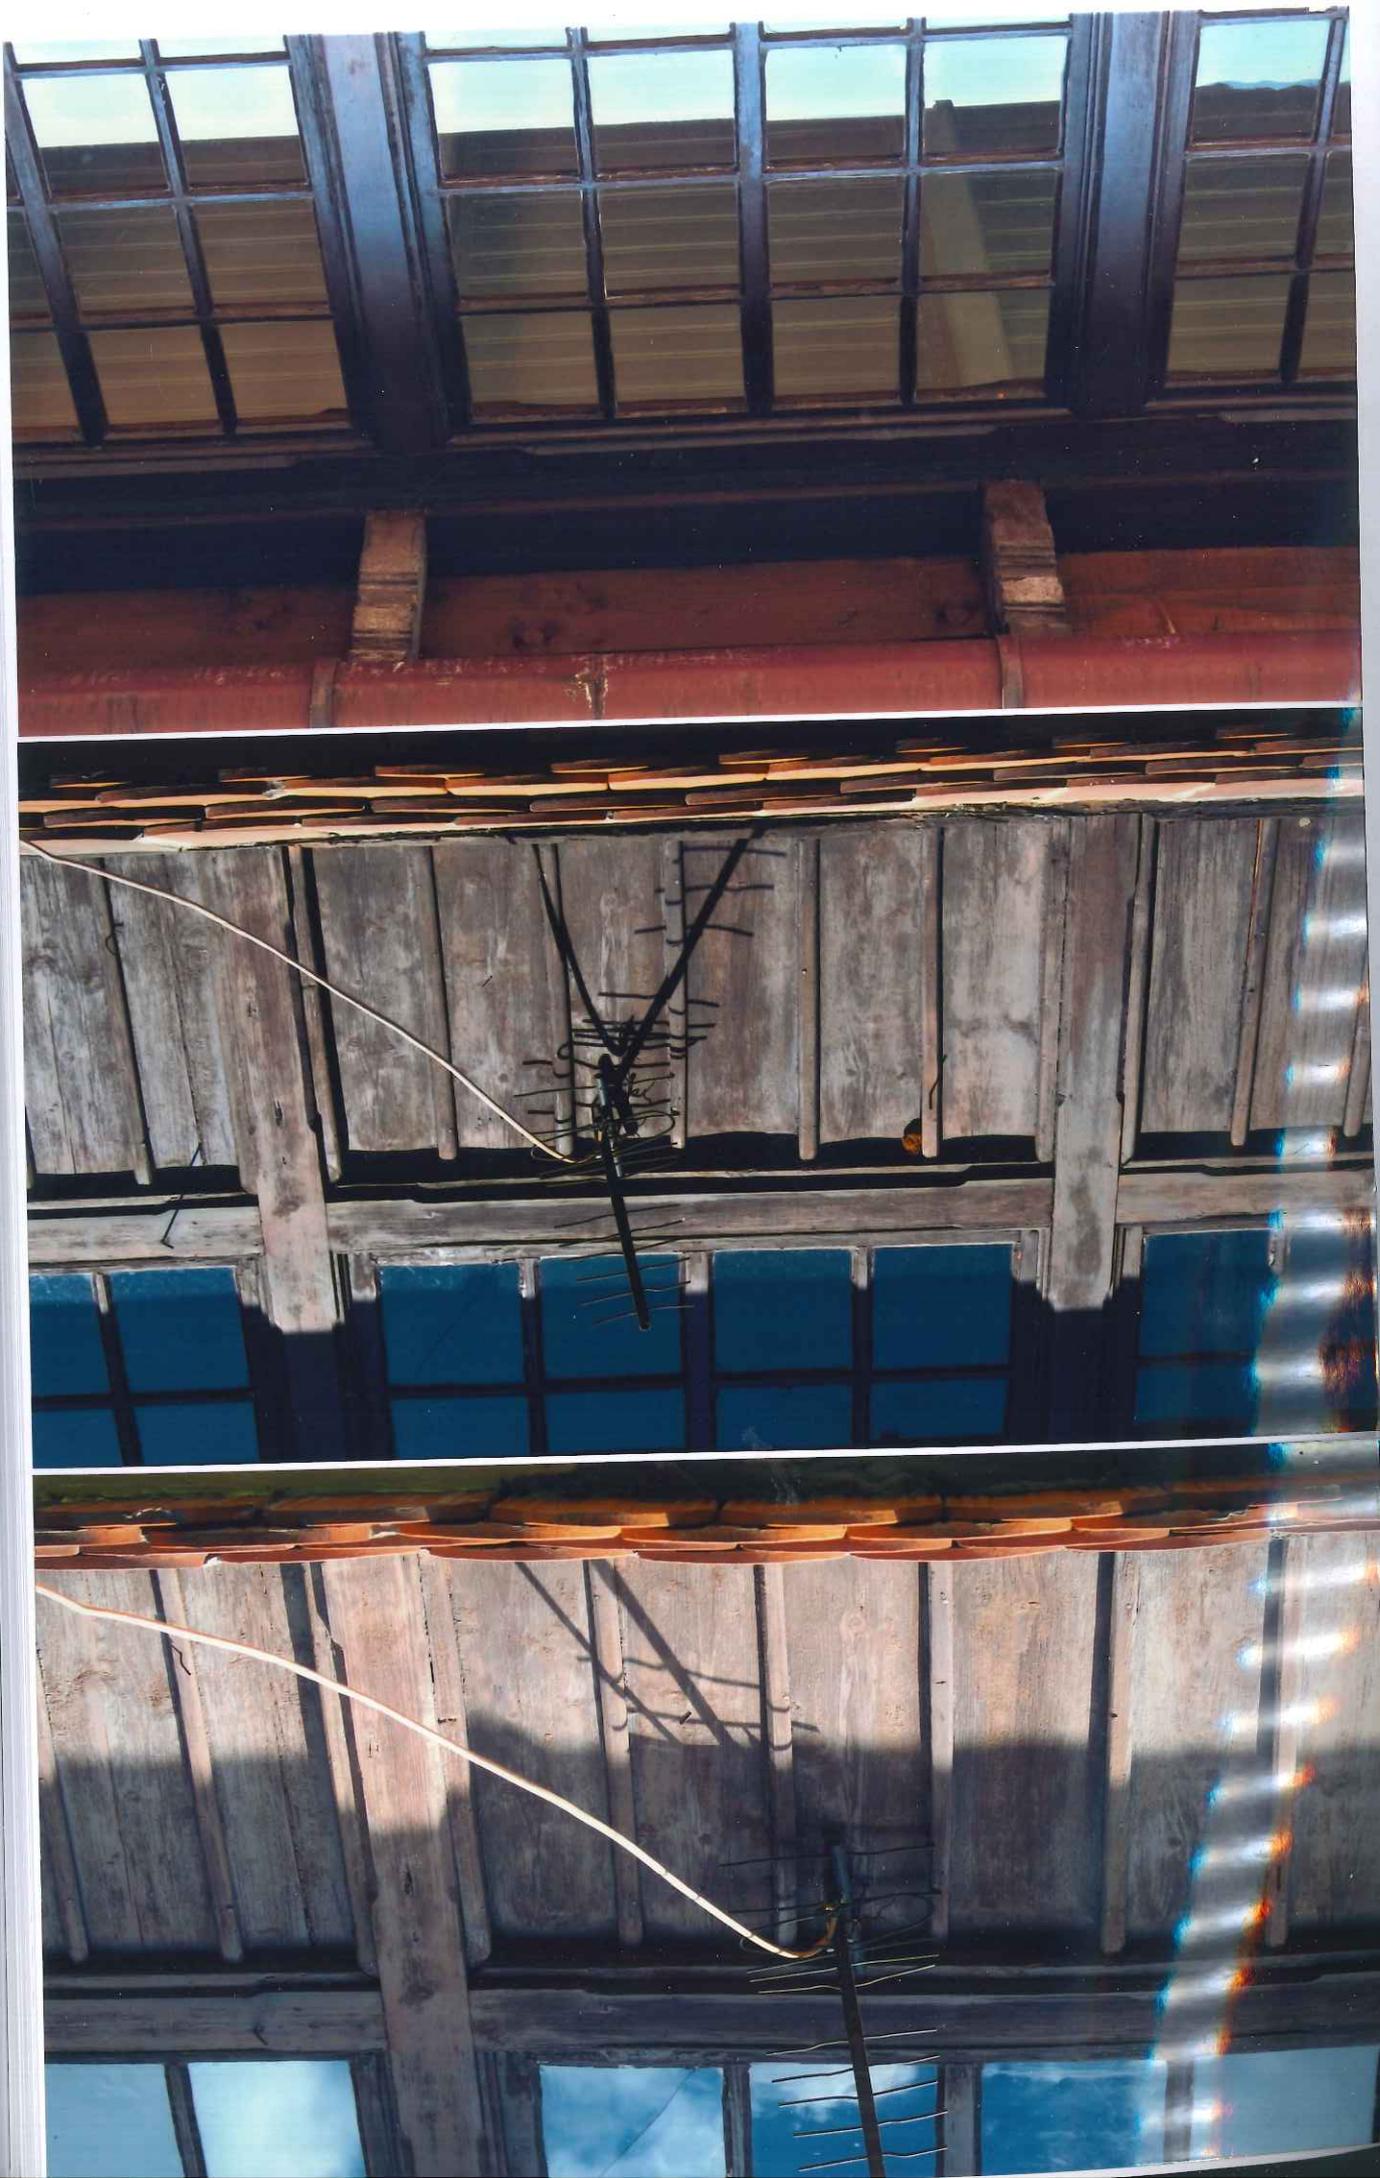
Fot. 19 - Muzeum Historyczne w Bielsku-Białej. Willa Juliana Fałata.

Weranda - stan zachowania drewna; drewno „wypłukane i wyjąłowione” od promieni słonecznych / elewacja południowa / , miejscowe uszkodzenia spowodowane działaniem szkodników biologicznych, głównie grzybów. Widoczne drobne ubytki listew i uszkodzenia mechaniczne, m.in. przez montaż różnych instalacji.

<sup>13</sup> Drewno werandy wymaga przeprowadzenia prac konserwatorskich i restauratorskich; oczyszczenie powierzchni i usunięcie nadmiaru środka ochronnego, uzupełnienie ubytków, impregnacja przeciw szkodnikom biologicznym (owady, grzyby), położenie jasnych powłok ochronnych.

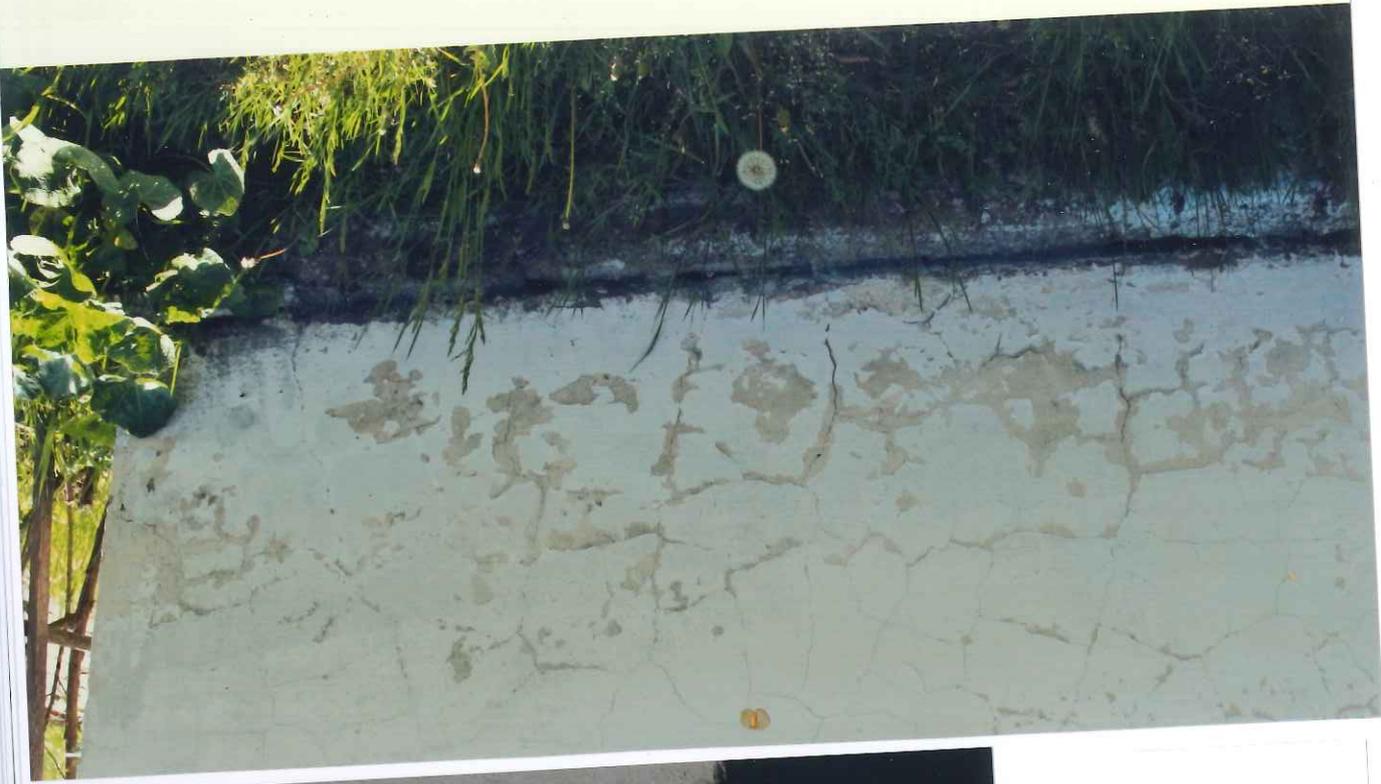
Fot. 37 - Muzeum Historyczne w Bielsku-Białej. Willa Juliana Fałata.  
Elewacja zachodnia, stan muru i tynku; widoczne liczne spękania,  
złuszczenia i odspojenia tynków i farb.  
Fot. Jan Galaszek, maj 2020 r.

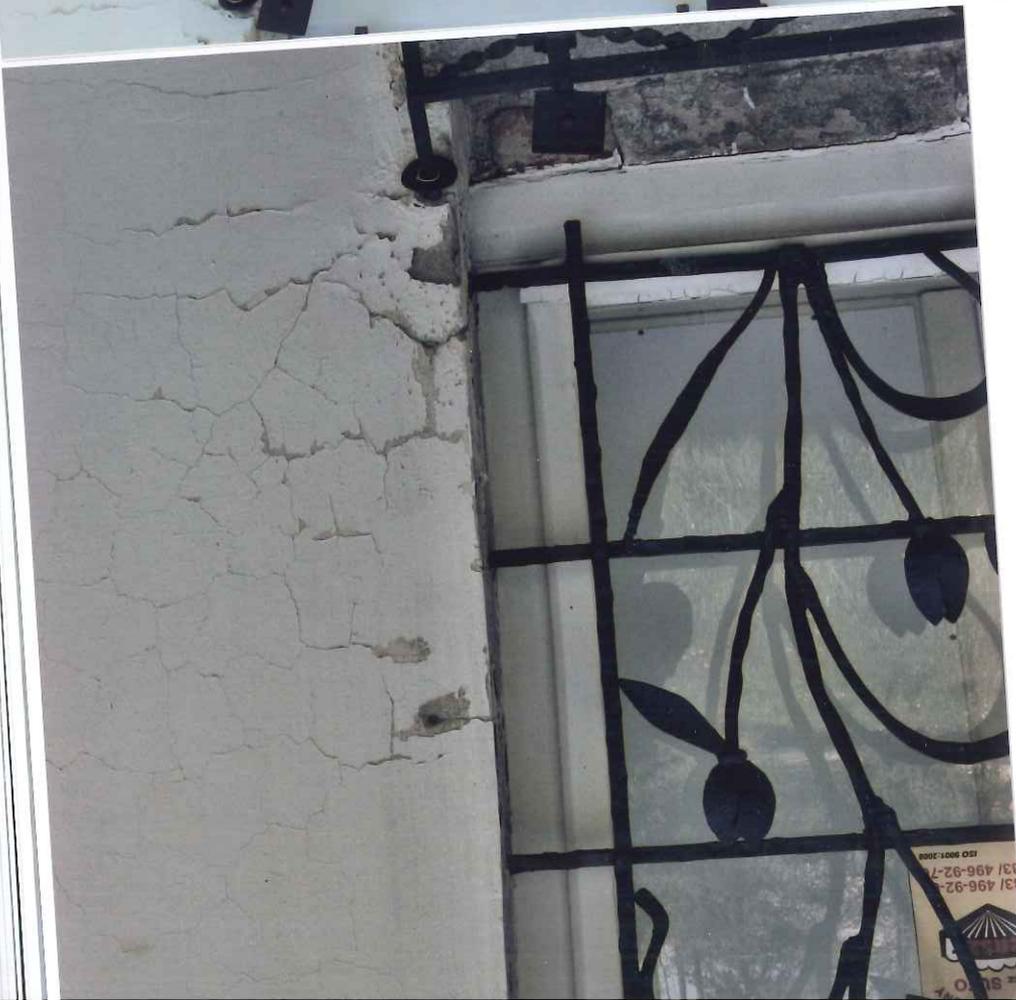
Fot. 40 - Muzeum Historyczne w Bielsku-Białej. Willa Juliana Fatata.  
Elewacja zachodnia; odkrywki tynków i farb.  
Stan zachowania tynków i parapetów okiennych- szerokie spękania i odspojenia tynków  
starszych oraz bardzo liczne złuszczenia farb.  
Fot. Jan Gałaszek, maj 2020 r.
